# II Congreso de Arqueología de la Región de Murcia

## II Congreso de Arqueología de la Región de Murcia

(11 y 12 de abril de 2024)

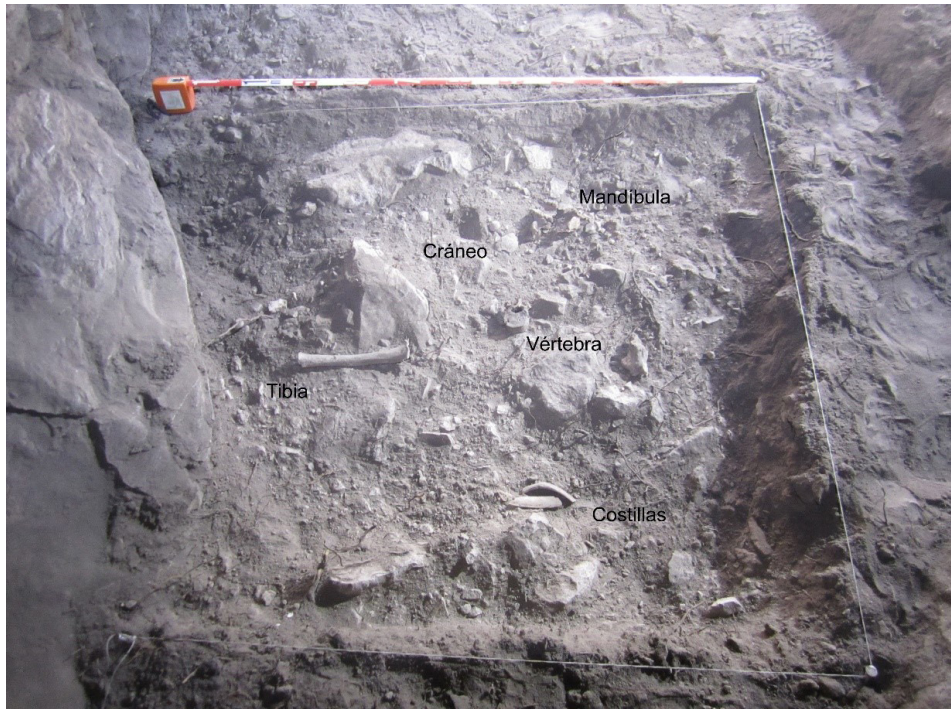
Figura 2. Primeros restos exhumados.

Además, el análisis de los restos exhumados indica también que esta desarticulación no se produjo tampoco como consecuencia de un proceso deposicional dilatado o segmentado en el tiempo, ya que, como es habitual en esos casos, los restos preexistentes suelen ser agrupados, siquiera parcialmente, para facilitar la nueva inhumación (Lomba Maurandi et al., 2009). Cabe añadir, por otro lado, y aunque sería necesario un análisis antropológico de los restos humanos localizados, que nosotros no hemos hallado indicios (mordeduras, etc.) que indiquen que esta desarticulación fue la consecuencia de intrusiones zoológicas de características carroñeras, si bien si se ha documentado la presencia de mamíferos roedores de pequeño porte (ratones) cuyas galerías podrían haber desplazado algunos huesos menores (Fig. 2).

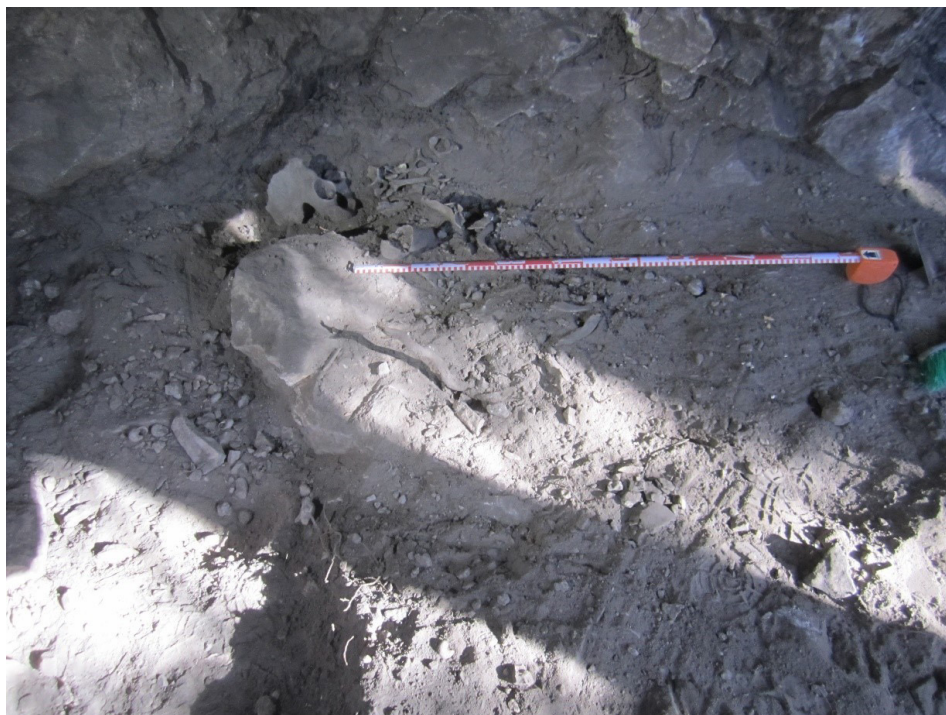
Figura 5. Restos óseos de individuo en posible decúbito lateral.

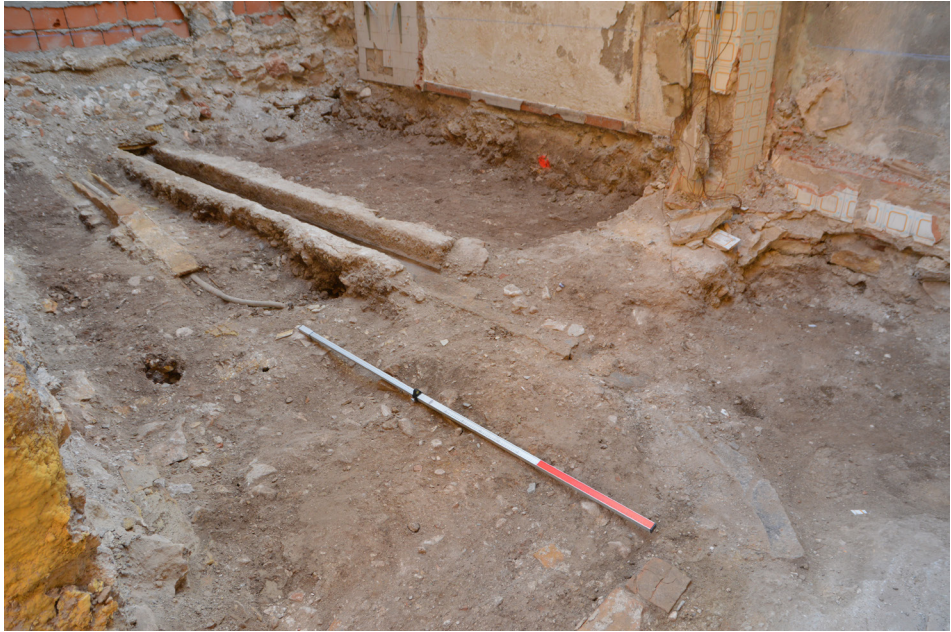
Figura 3. Canalizaciones sector 1.

La primera de ellas, y la más reciente, es la UC 100, una canalización con sección cuadrangular, cuyo interior está realizado con cemento, y la cimentación de piedras ligadas con cemento, la cubierta es de ladrillo cerámico. Esta canalización recorre todo el solar, en el sector 1 de oeste a este, girando hacia el sur, por el sector 2 y 3 hasta llegar al límite del solar con la calle. Esta canalización sustituye a una anterior, la UC 101. Está construida íntegramente con material cerámico y cimentación de piedras y mortero de cal. La atarjea es de sección en forma de U y cubierta de ladrillo macizo. En el interior se documentó un tubo de plomo, el cual es sin duda origen de una modificación de esta, ya que sería inservible. Tiene forma sinuosa, siguiendo en sus primeros metros la misma dirección que la UC 100, pero hace tres codos, el primero hacia el norte, el segundo hacia el este y el tercero hacia el sur, quedando ya en casi todo su recorrido bajo la UC 101 (Fig. 3). Cerca del límite del solar se observa una conexión en forma de T con una atarjea que viene desde el este. En el espacio interior se observó otra canalización anterior que probablemente fue sustituida por la UC 101. Esta es la UC 102. De esta atarjea solo pudo localizarse un pequeño tramo de unos 30 cm de longitud, justo a continuación del primer codo de la UC 101. El material constructivo es similar, pero no se han encontrado más restos, lo que da pie a pensar que los materiales fueron reutilizados.

En el sector 1, al mismo nivel que estas atarjeas y bajo estas se documentaron diferentes estratos de color verdoso, los cuales se formaron sin lugar a dudas por la filtración de aguas sucias procedentes de las canalizaciones. Las UUEE 1001 y 1002, son las más afectadas por esto. Estos rellenos estaban asociados claramente a época moderna, mostrando así los materiales documentados.

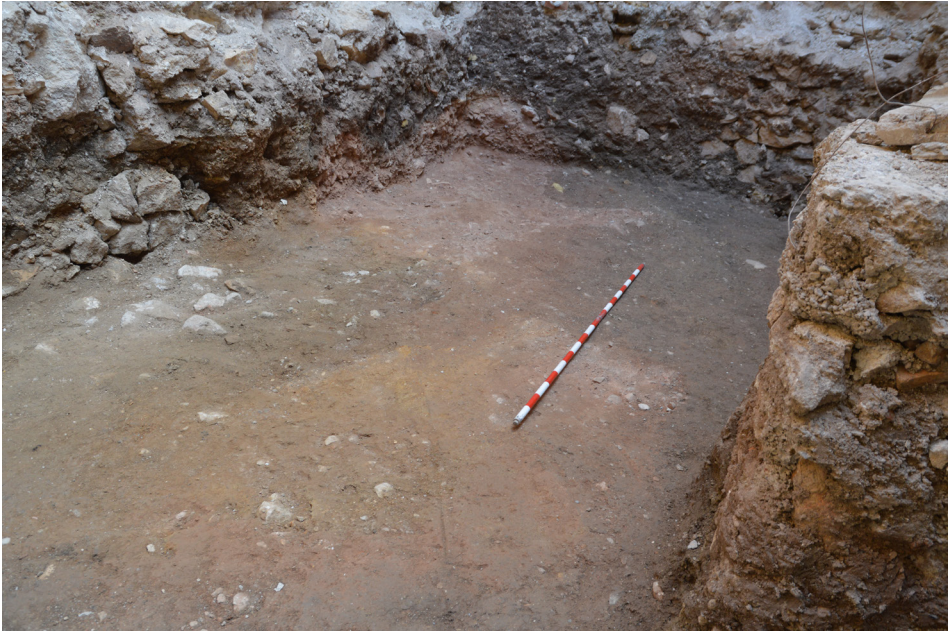
Figura 4. Sector 1 terminado a cota de obra.

Al comenzar a retirar la UE 1005 aparece un nivel de grava rojiza en el lado sur, el cual se va ampliando conforme profundizamos. Al llegar a la cota de -1.2 metros cerca de la mitad del espacio interior está ocupado por este estrato, UE 1006. Este es el nivel ampliamente documentado en todo este sector y hacia el cerro del castillo, como arrastres de rambla con abundantes lutitas (Fig. 4).

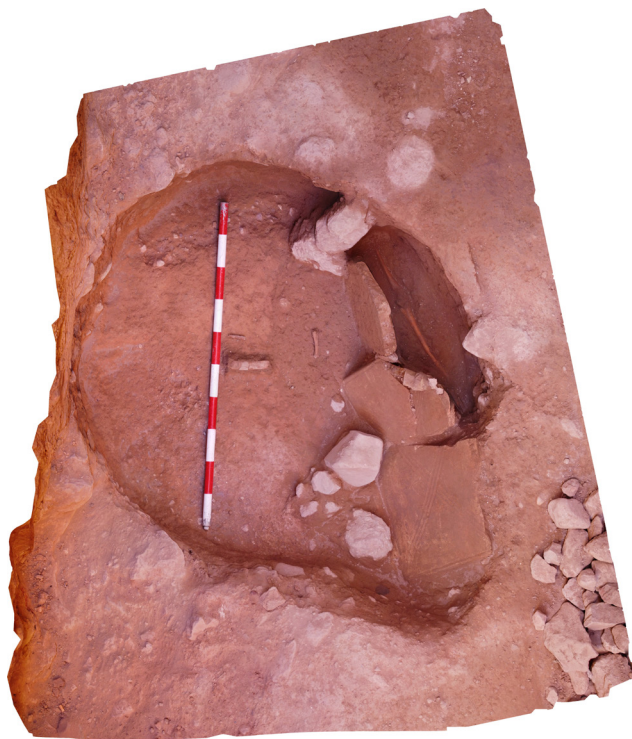
Figura 6. Ortofoto de la tumba 1 en proceso de excavación.

Estos indicios se transformaron en la ampliación de la intervención en estos dos puntos por debajo de la cota de obra. En el sector 2, la excavación de la fosa se tradujo en la documentación de un silo de época calcolítica, dentro del cual se documentaron un fragmento de molino barquiforme y una posible mano de moler. En el lateral sur comenzaron a aparecer una serie de tégulas “clavadas” las cuales formaban el lateral de una sepultura romano. Este enterramiento ocupó de forma parcial el silo, rompiéndolo en un punto para el acomodo de la cabeza del individuo allí enterrado. Se trataba de una inhumación infantil de entre 8 y 10 años en posición decúbito supino con las manos juntas en la zona de la pelvis. El cráneo presentaba importantes roturas ocasionadas por el impacto de una piedra. Esto, unido al hecho de que a modo de cubierta sólo conservaba un fragmento de tégula y que las tégulas laterales aparecen desplazadas, hace pensar que este enterramiento fue saqueado (Fig. 6).

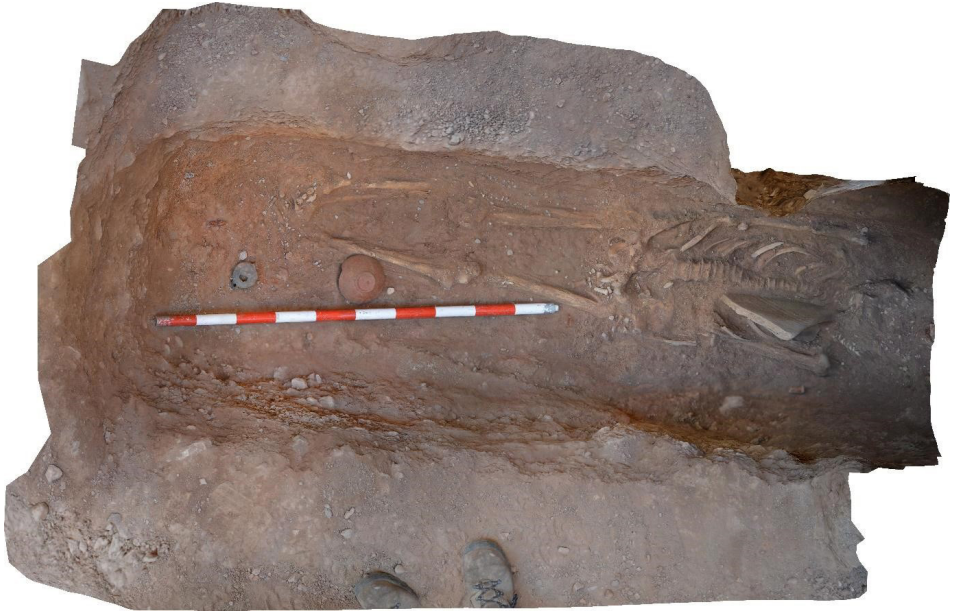
Figura 7. Ortofoto de la tumba 2.

En el sector 3, lo que en un principio era solo un rastro de tejas de cañón en superficie, se mostró como una interesante sepultura de un individuo adulto, en bastante mal estado de conservación, pero que, a diferencia del individuo anterior, conservaba toda su cubierta y un ajuar compuesto de una lucerna y el fondo de una jarra que podría haber sido reutilizada como cuenco (Fig. 7). Está cubierta estaba compuesta por un total de 12 tégulas planas, dispuestas en una doble capa a dos aguas y entre 3 y 4 ímbrices que servían para sellar la parte superior. La excavación de los restos fue complicada, lo que no evitó que se pudiese observar una fuerte escoliosis de la columna vertebral (Fig. 8), 8 de clavos de hierro y restos de madera, lo que nos mostró que este individuo fue enterrado sobre una parihuela de madera.

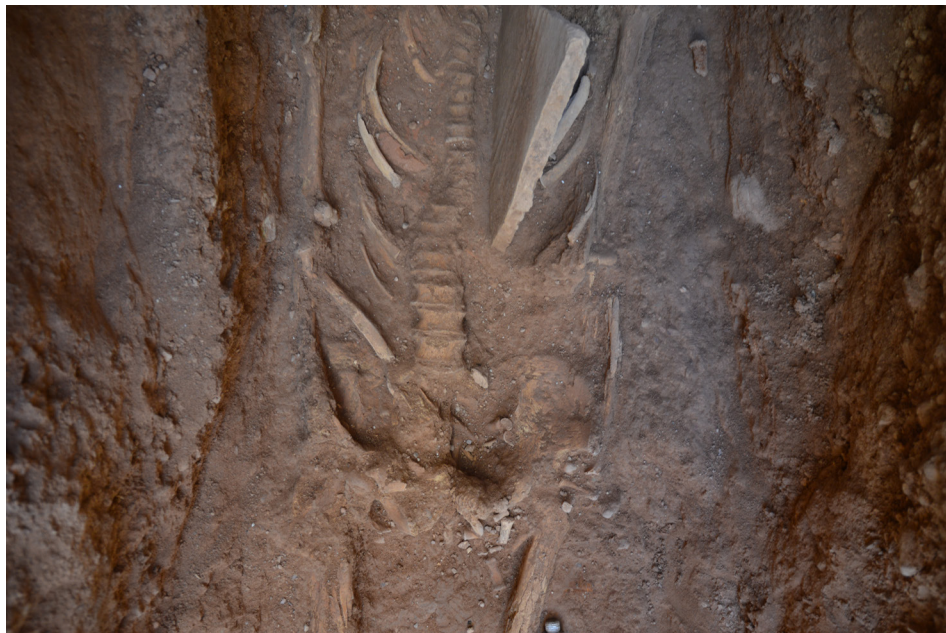
Figura 8. Detalle de la escoliosis en el individuo de la tumba 2.

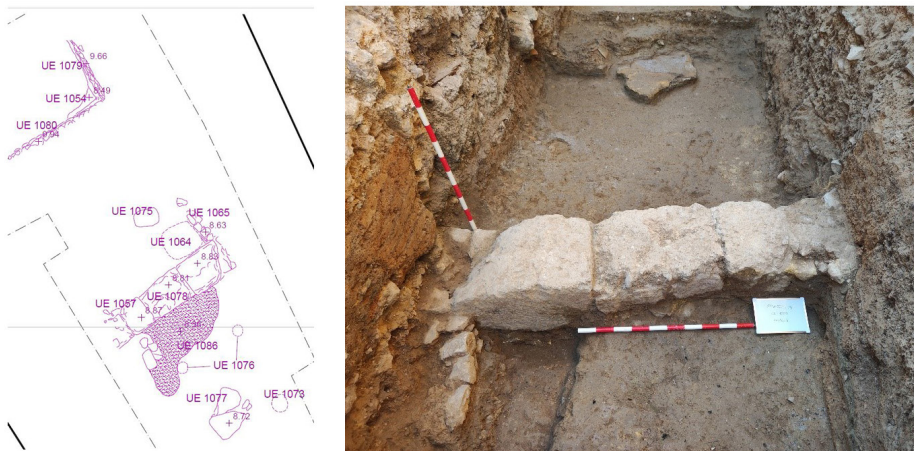
Figura 7. Fase y republicana.

Se diferencian dos ambientes: 1 y 2. El ambiente 1 es el que se encuentra al norte del muro y el ambiente 2, el que se localiza al sur (Fig. 7).

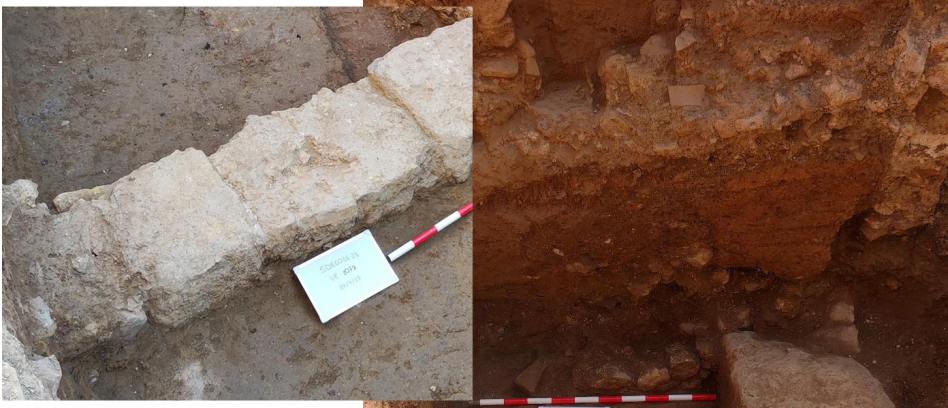
Figura 8. Muro de opus caementicium (UE:1057).

La fase republicana está formada por un muro de *opus craeticium* (UE: 1057) que tiene un vano en el centro del mismo (UE: 1078) lo que definiría el acceso a una estancia. Confirmamos que es un vano pues hemos localizado restos de enlucido en la parte que corresponde con la “jamba” de la puerta occidental. Ese mismo revestimiento, perdido, pero que aún conserva algún fragmento, se conserva en la zona occidental del muro de *opus craeticium*. Este muro tiene unas dimensiones de 2'20 metros de longitud por 0'60 cms de anchura máxima conservada. En los perfiles hemos detectado los ladrillos de adobes con los que se ejecutó el alzado del mismo. Es muy probable que cuando se construyó la “balsa-pileta” de la fase superior, este muro estuviera perdido. Nosotros hallamos el relleno constructivo para colocar dicha balsa (Fig. 8).

Este muro se localiza en la mitad norte del solar y lo atraviesa de este a oeste. Debó construirse en el siglo II a.C. debido a los materiales que encontramos en los estratos que se entregan a él.

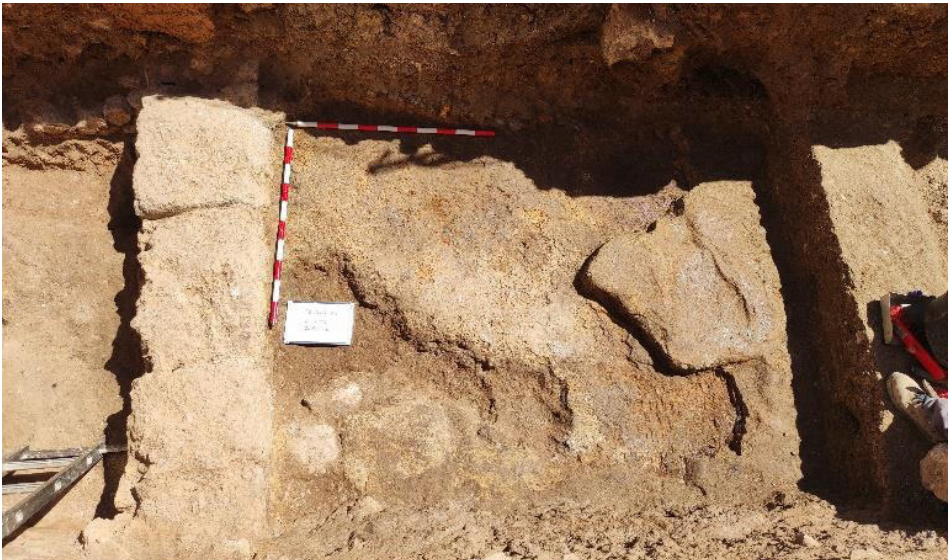
Figura 9. UE:1086.

La fase más antigua que se asocia al muro es la que recoge la UE: 1086, un pavimento muy perdido de *opus signinum*, que ha quedado conservado *in situ*. En este punto es donde dejamos la excavación (Fig. 9).

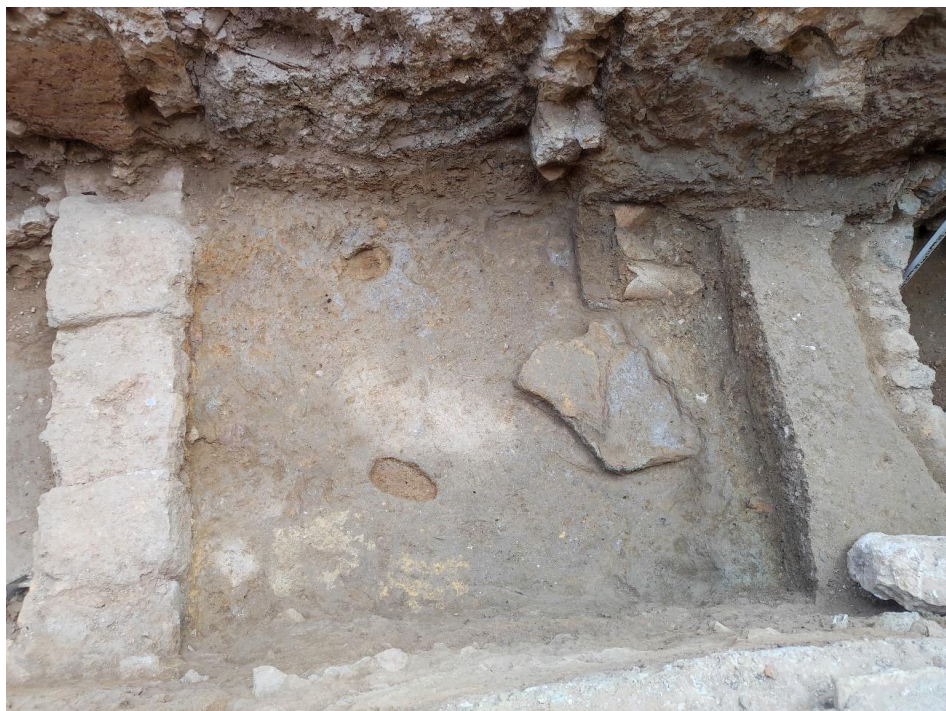
Figura 10. UE 1076.

Sobre este suelo se localiza una sub-fase dentro del período republicano que está compuesta por un pavimento, seguramente de trabajo, de color morado, con unos agujeros de poste (UE:1076) (Fig. 10).

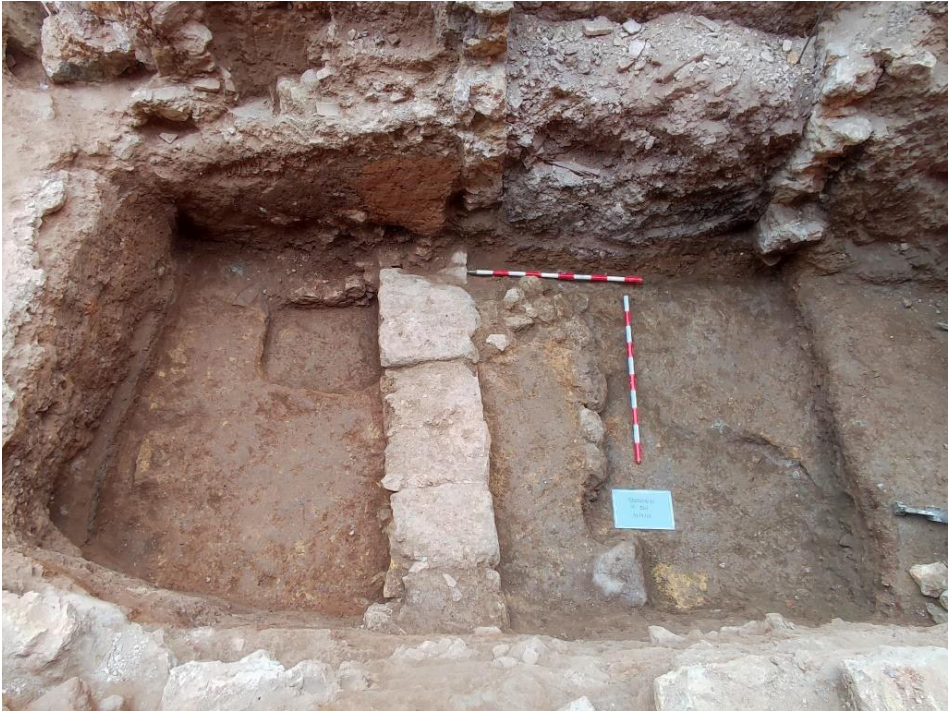
Figura 11. UE: 1067.

Sobre esta zona de filitas con los agujeros de poste había un estrato de arenisca disgregada pero compacto, delimitado por piedras (UE: 1067). Lo interpretamos como un posible escalón para acceder al ambiente 1 dado que se entregaba al muro UE: 1057 y estaba bien delimitado por las piedras (Fig. 11).

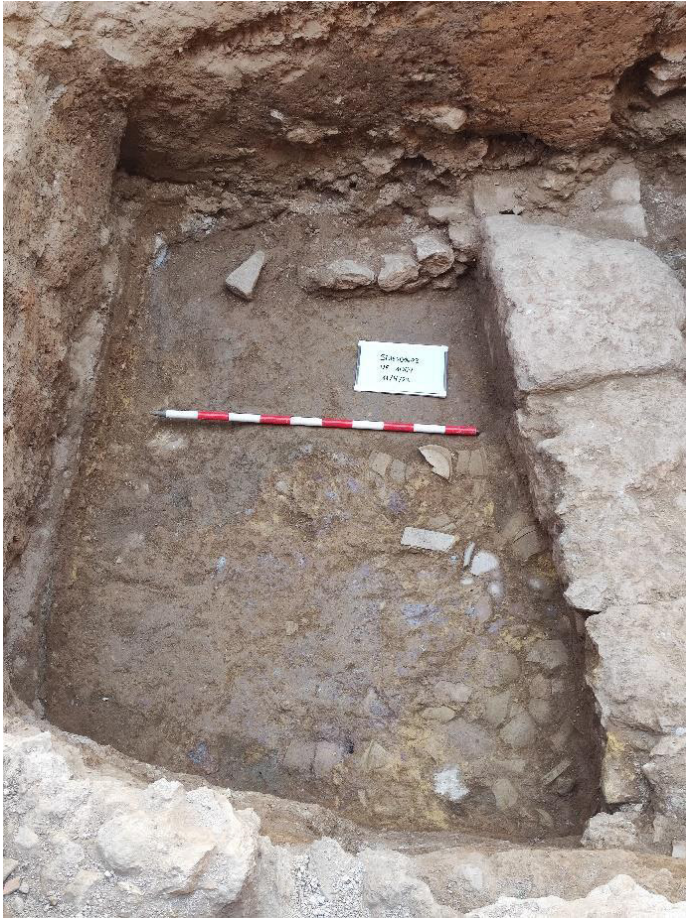
Figura 13. UE 1069.

La estancia tiene diferentes fases constructivas, al igual que sucede en el ambiente 2. El más antiguo, localizada la “roca madre” a 8'64 metros snm, sobre el que se asienta un nivel de relleno constructivo (UE: 1069), consiste en una cama de cerámicas casi completas. En este estrato de areniscas machacadas con cerámica aparece un mortero itálico COM. IT. 8e (200 a.C. al 50 a.C.), Dressel 1A bd3 (175 a.C. al 50 a.C.), una tinaja ibérica clase A. Grupo I. Tipo 2. Subtipo 2.1.3., las cuales perduran hasta el horizonte iberrromano. Está decorada en bandas con círculos concéntricos y “redes”. En un fragmento figuran unos pececillos. Aparece un plato de barniz negro, campaniense A, de forma L36 con marca de propiedad, que se fecha en el 225 a.C. al 25 a.C. y un ánfora evolucionada de pe-17. Además, hay una loseta o piedra de afilar de tipo pizarra y un colmillo de jabalí (Fig. 13).

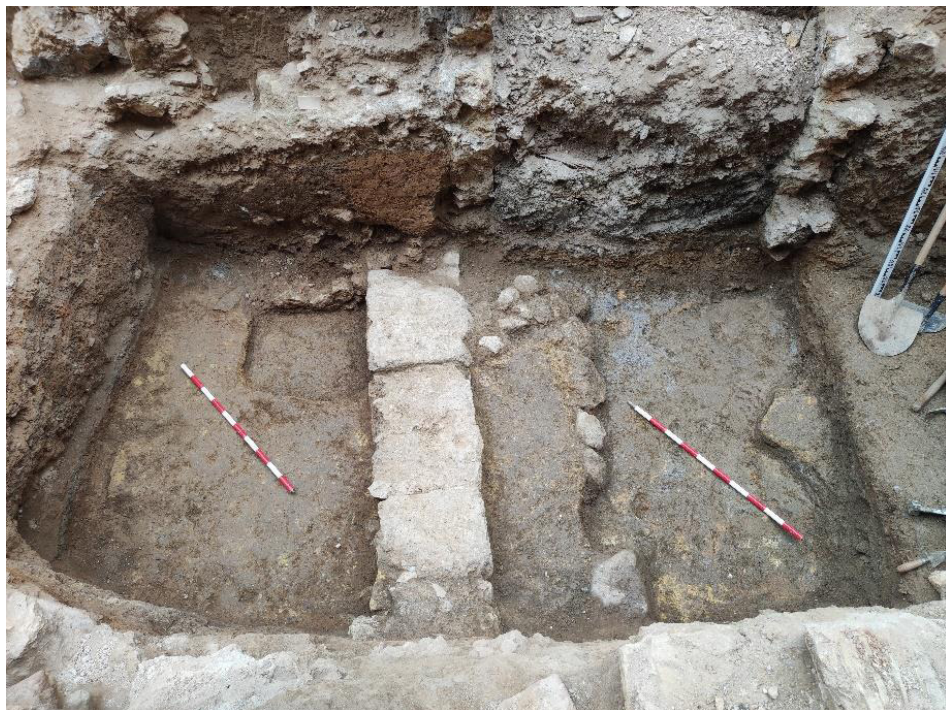
Figura 14. Ambientes 1 y 2.

Sobre este relleno constructivo localizamos un nivel de areniscas machacadas muy compacto. Es la UE: 1063. Esta UE está cortada por una fosa, la UE: 1064, en la que se apoya la UE: 1065, un murete que podría formar parte de un rebanco adosado al muro UE: 1057 (Fig. 14).

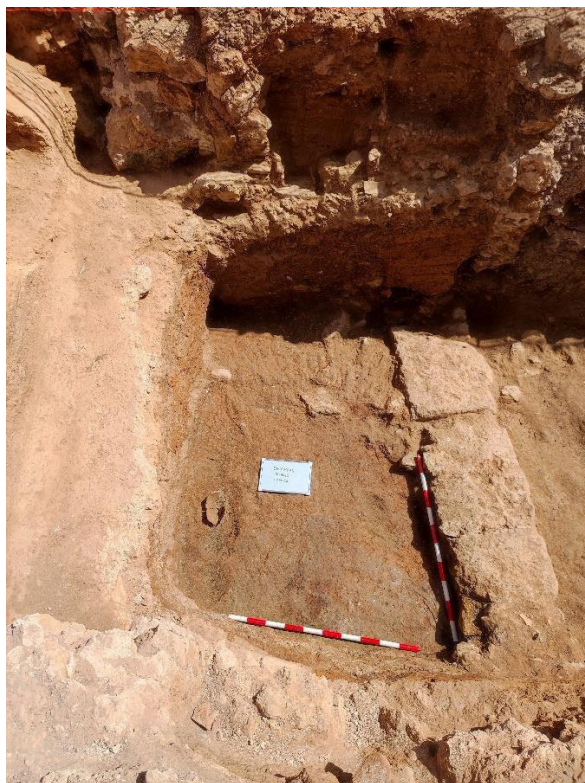
Figura 15. UE: 1063.

Lo que se constata es que hay una especie de suelo, la UE: 1063 muy tosco, de areniscas disgregadas solamente. Aparecieron unos fragmentos de ánfora púnica insertos en él. En la fotografía se muestra el ánfora in situ – está fragmentada, pero se mantenía desde este estrato (UE: 1061) hasta la UE: 1063, donde la extrajimos (Fig. 15).

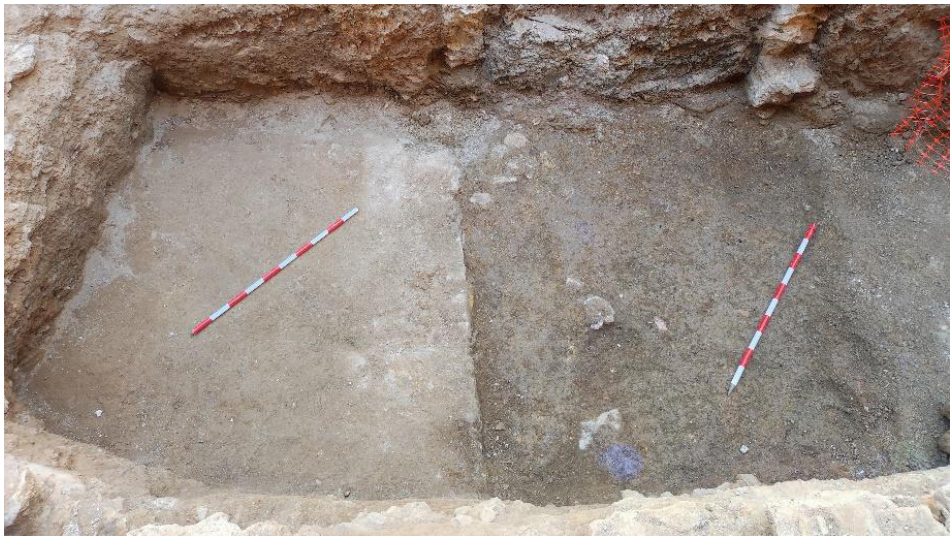
Figura 17. UE: 1053-1055.

Por encima de esto y cubriendo totalmente al muro y a los ambientes 1 y 2, hallamos un relleno constructivo (UE:1053-1055) caracterizado por estar quemado lo que le da a la tierra un color marrón oscuro, grisáceo y de compactación media. Es un estrato muy interesante porque han aparecido multitud de cerámicas de variada cronología, de importación. En la tabla reflejamos algunas de las formas encontradas (Fig. 16).

Esta cerámica nos da un *terminus post quem* en torno al siglo II a.C. La cota a la que se encuentra está en torno a los 8'81 metros snm (Fig. 17).

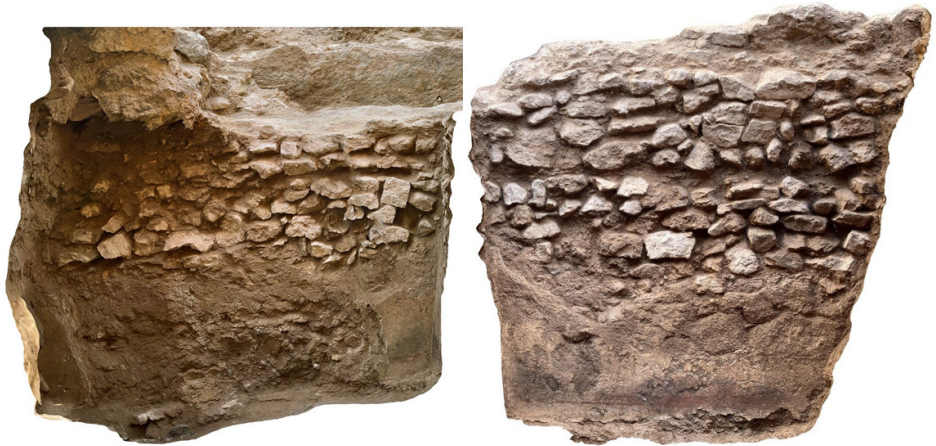
Figura 19. Izq: Orto muro 1081 – muro este. Dcha: orto muro 1047 – muro sur.

La fase alto-imperial podemos intuirlo en los muros UE: 1047 y UE:1081 y gracias al revestimiento hallado en el interior del pozo contemporáneo UE: 1082 (Fig. 18 y 19).

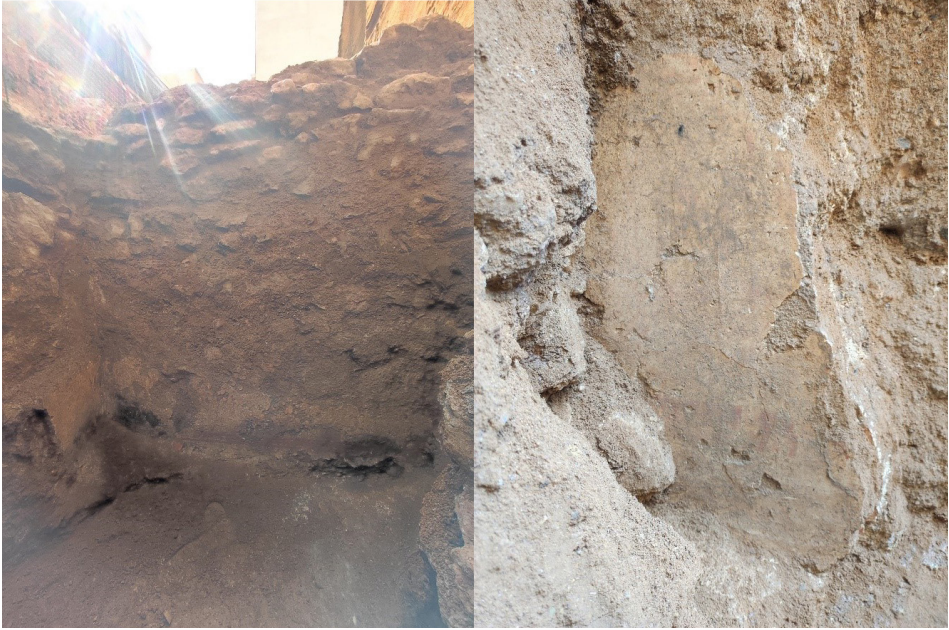
Figura 20. Unión de ambos muros con los revestimientos conservados. Esquina noroeste conservada dentro del pozo – detalle pintura.

En ambos muros hemos podido detectar tres fases constructivas. Una republicana (la inferior, que corresponde a los muros denominados como UE: 1079 y 1080), el momento en el que los recrecen en la fase alto – imperial (UE: 1081 y 1047) y, por último, lo poco conservado de otro recrecimiento y añadido de los muros de la balsa (med. II d.C. en adelante) (Fig. 20).

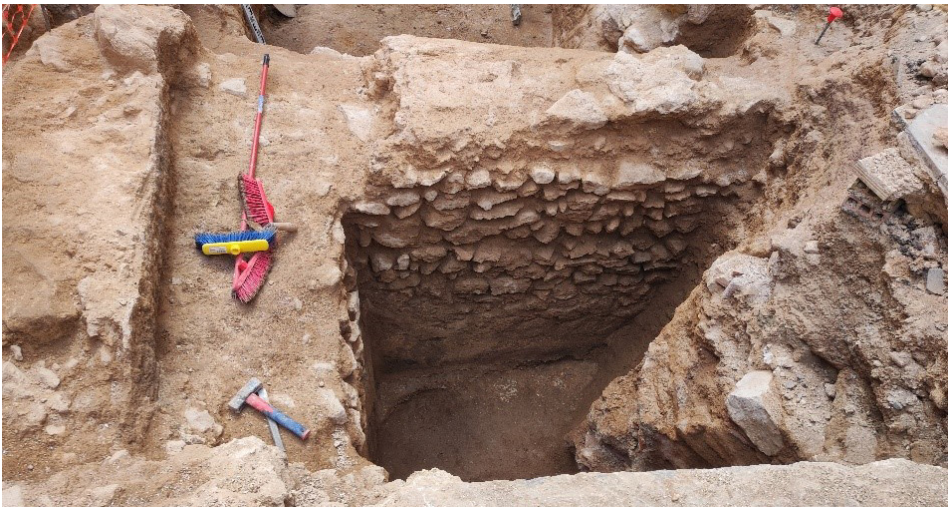
Figura 21. Muros. Vista desde arriba, cota calle.

algunas zonas se apreciaba un tipo geométrico, pero muy poco para determinar más (Fig. 21).

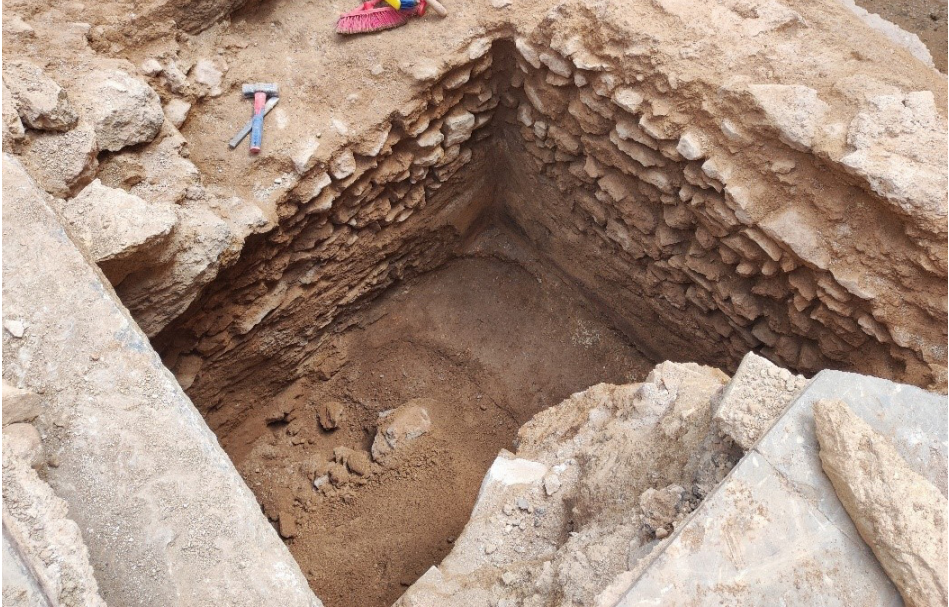
Figura 22. La flecha indica el interior del pozo.

republicana más antigua documentada (UE: 1086). Hemos dejado el testigo de la esquina de la UE: 1054, y hemos excavado el resto del preparado del pavimento (UE: 1089). En ese estrato los materiales eran pequeños fragmentos de ánfora PE, posible ollita púnico - ebusitana, fragmentos de pinturas, de tonalidad verdosa (seguramente de la anterior decoración pictórica de los muros), un posible fragmento de terra sigillata gálica Drag. 27 y cerámica común romana (Fig. 22).

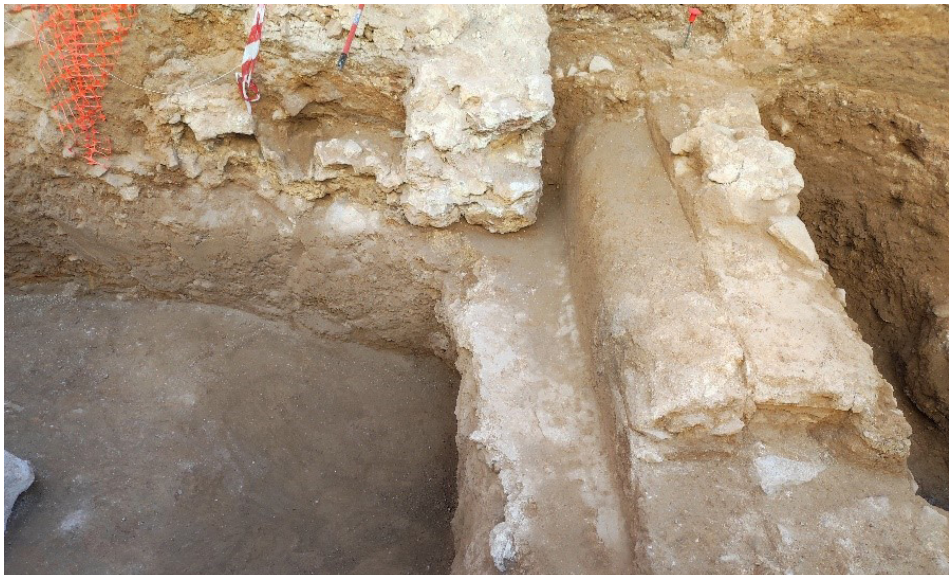
Figura 25. Apoyo de la pileta al muro alto - imperial.

La fase de mediados del siglo II en adelante la establecemos por la construcción de unos muros que se apoyan directamente en los alto-imperiales UE: 1047 y 1081. Estos muros conforman una especie de pileta – balsa revestida de *opus signinum* en el que la argamasa tiene más proporción que la cerámica machacada, indicando una calidad baja (Fig. 24 y 25).

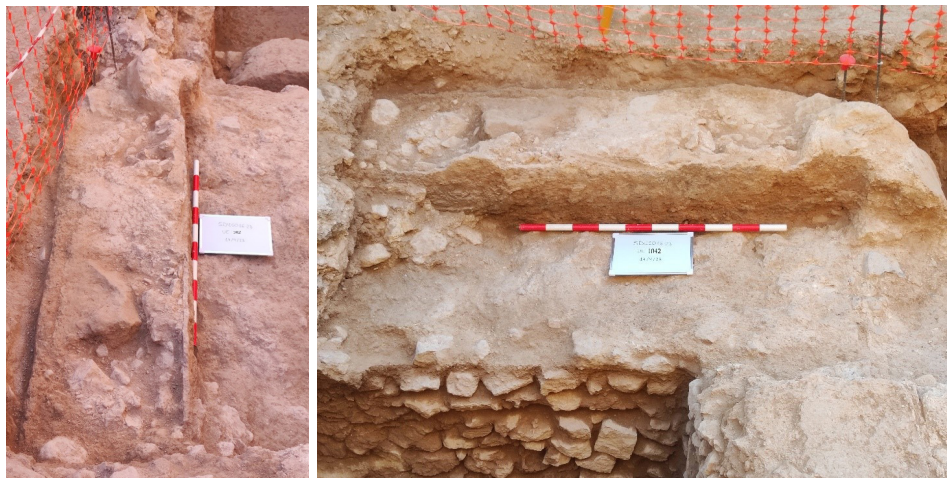
Figura 26. UE: 1042.

Los muros conforman una estructura hidráulica en la que hemos podido detectar el fin de la misma en los perfiles de excavación. Probablemente sería destruida al realizar los muros de cimentación del siglo XX. Hemos podido detectar el fin de la misma en el lado oriental, en donde se realiza una curvatura que envuelve a la estructura lateral (UE: 1042) (Fig. 26).

Debido a los restos que han quedado en los laterales podemos establecer que tendría una longitud de 1'65 metros. No sabemos qué funcionalidad tendría.

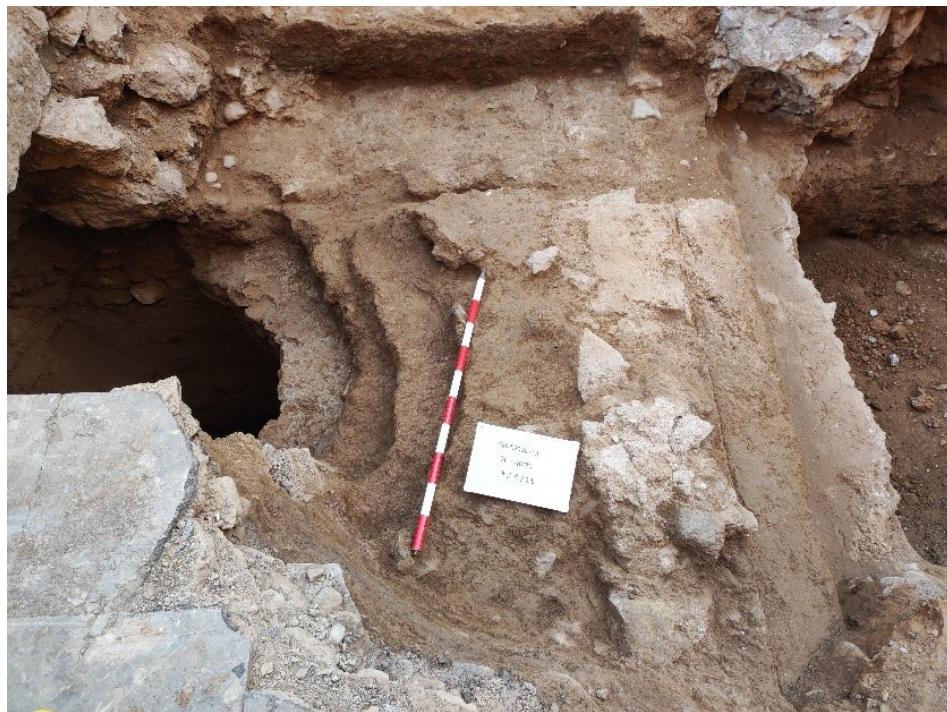
Figura 27. UE: 1046.

La UE 1049 tiene unos materiales variados desde la Drag. 27 a la forma RW 2, que va del siglo II en adelante. Además, en la UE: 1050 se halla fragmento de O. I, 261 fechada en la mitad del siglo II d.C. en adelante. Otro relleno constructivo que se entrega al muro 1047 es la UE: 1046. Se localiza a una cota de 10'22 metros snm. Los materiales que presenta son africanos: H.23B, O. I, 261, O. III, 332 (que nos da un *terminus post quem* de finales del II – III d.C.). En este estrato localizamos material latericio de tegula y ladrillo (Fig. 27).

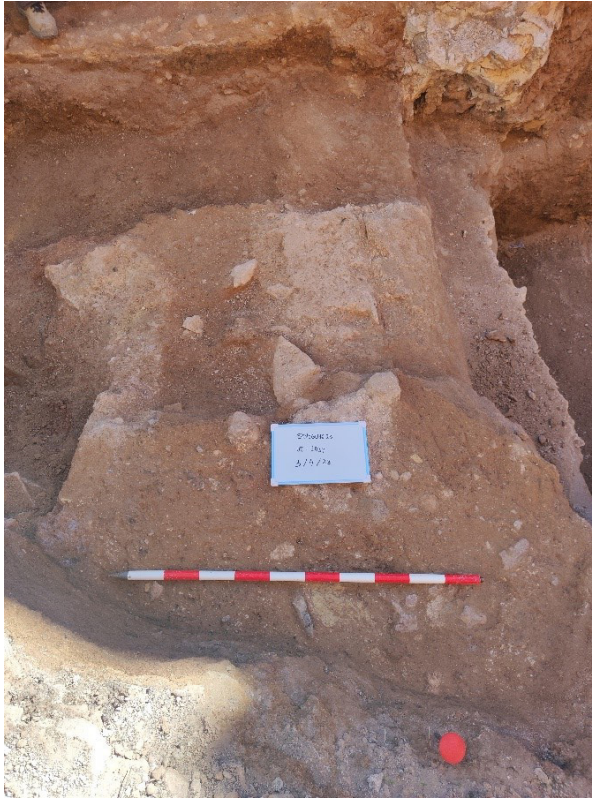
Figura 28. UE: 1039. En el centro de la imagen izquierda se puede apreciar el murete de adobe UE: 1044, que corta los estratos del siglo II d.C. Lo vemos en fase contemporánea con detenimiento.

UE: 1039 amortiza el muro UE: 1048, perteneciente a la balsa. El material recuperado ha sido cerámica de cocina africana O. I, 261 y O. II, 303, datadas desde finales del II al V d.C., además de una ollita de cerámica común reductora RW1, fragmentos de jarras, morteros y material latericio (Fig. 28 y 29).

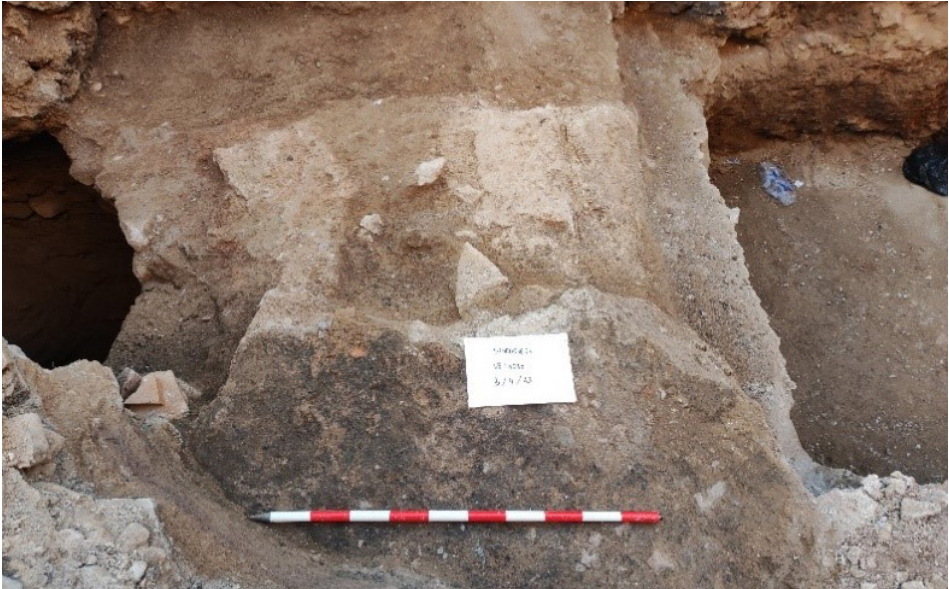
*Figura 29. UE: 1038.*

Sobre este nivel (UE:1039) tenemos las capas de niveles quemados, UE:1038 y 1037. En el suelo 1038 hay una cerámica africana de cocina Hayes 23B, ladrillo y material reutilizado. En la UE: 1037 no hay material. La tierra está compacta en este paquete de suelos y quemada en su parte superior. Sugiere que es el primer nivel localizado antiguo cuando llegan los constructores del siglo XX (Fig. 30).

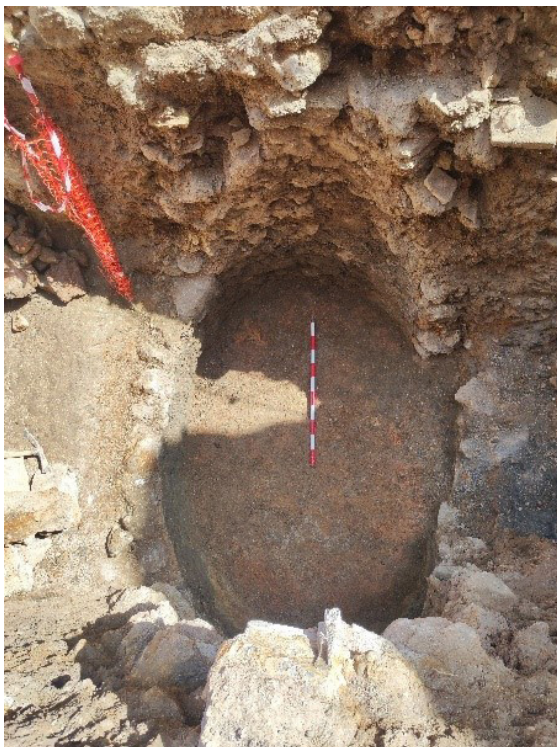
Figura 31. Fosa séptica UE: 1015.

La fase contemporánea la hemos podido establecer en primer lugar en la fosa ovalada que hay en el tercio sur del solar. Es la UE: 1015. Está rellena por la UE: 1016 y nos deja un contexto de lozas muy interesante. Sobre todo, aparecen varios platos de la Fábrica de La Amistad de Cartagena, que sabemos que comienza su andadura en el siglo XIX. Al no haber localizado nada asociado al siglo XX, establecemos que esta fosa séptica es de mediados o finales del XIX (Fig. 31).

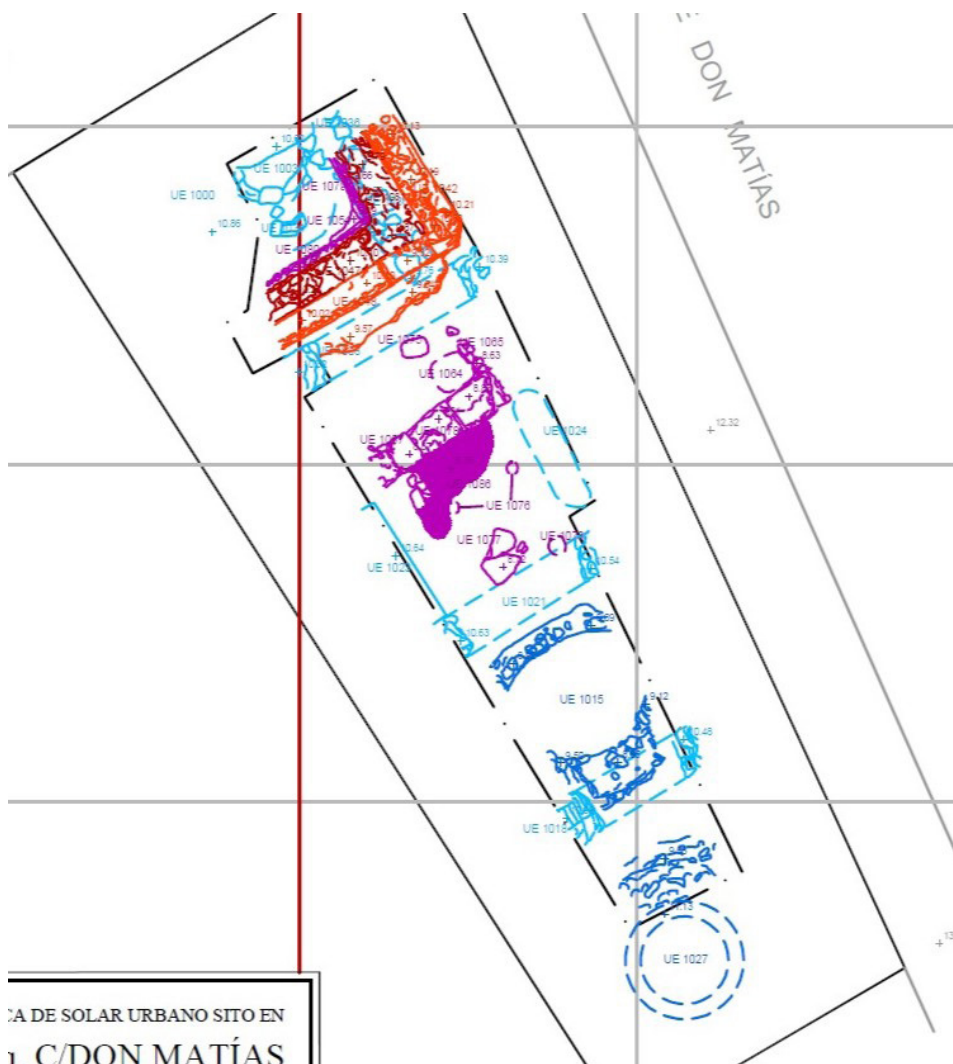
Figura 32. Planimetría general con todas las fases. (CAD: José Gabriel Gómez Carrasco).

La fase contemporánea es la que más daño ha ocasionado al yacimiento, también es la que hace difícil la interpretación en la zona norte. En plano el siglo XIX es el color azul oscuro y el siglo XX el azul celeste (Fig. 32).

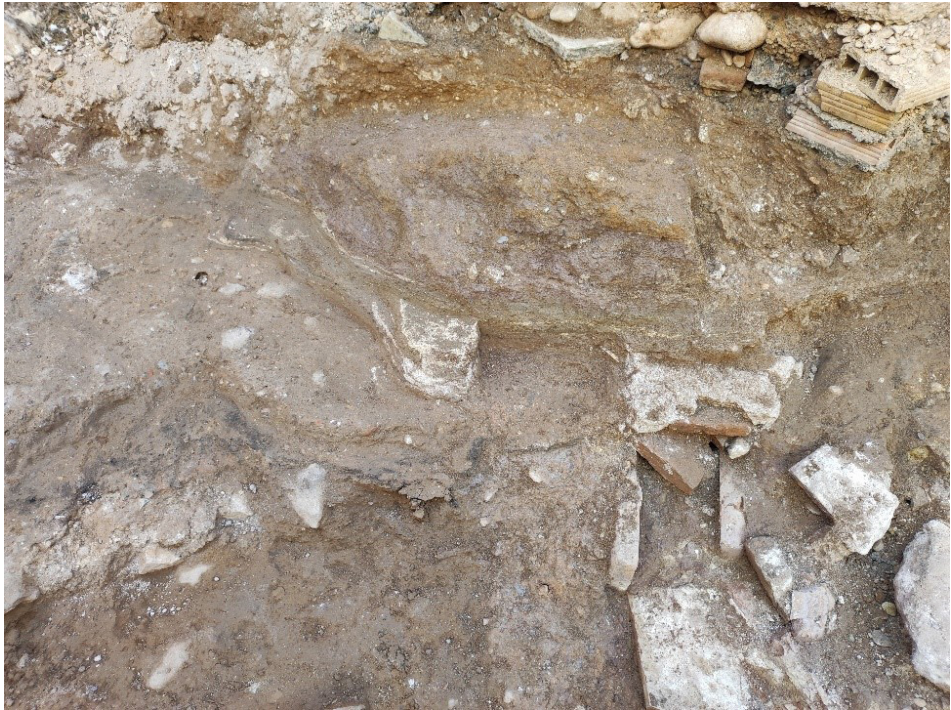
Figura 33. Diferentes estratos de uso.

Desde la UE: 1000 (suelo de baldosas contemporáneo) hasta la UE: 1006, se documentan varios estratos de rellenos constructivos, así como el pozo (UE: 1003, su

tapadera 1004 y su brocal 1082). Los estratos UE: 1008, 1009 y 1010 son posibles niveles de uso de la construcción del edificio (Fig. 33).

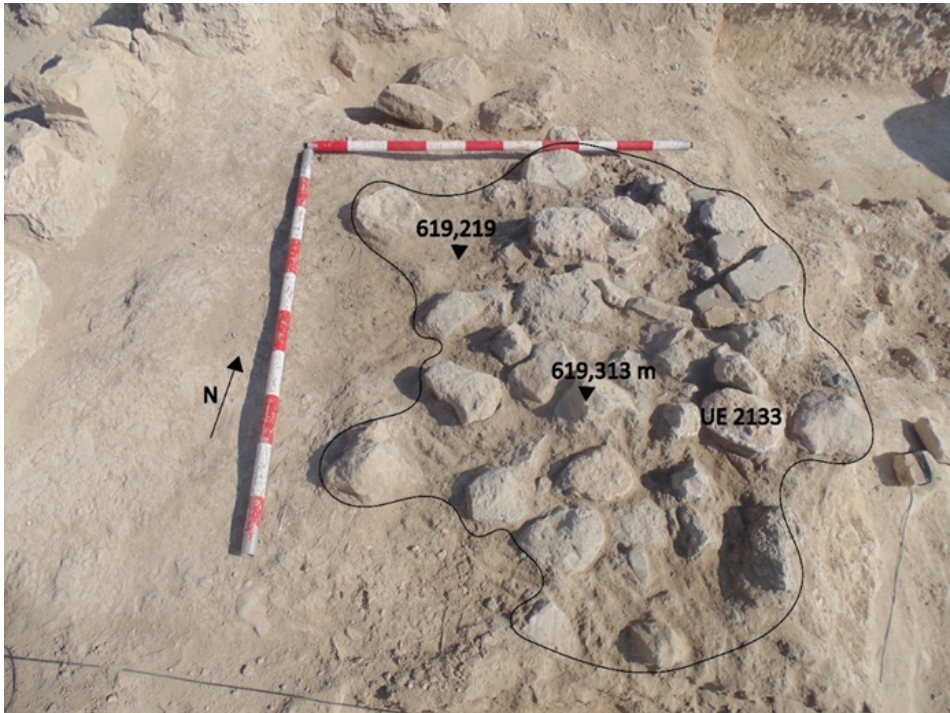
Figura 2. Derrumbe (UE 2133).

El trabajo comenzó con el rebaje del estrato 2105, registrado en la campaña anterior. Antes de proceder, se eliminó un derrumbe identificado como UE 2133, que presentaba unas dimensiones de 1,01 m de largo por 1,39 m de ancho y una cota de 619,313 msnm. Tras su remoción, se continuó con la excavación del estrato 2105, que medía 3,615 m de largo por 3,54 m de ancho. La parte occidental de esta unidad, de 3,8 m de ancho y 1,34 m de largo, se dejó sin excavar para futuras investigaciones (Fig. 2).

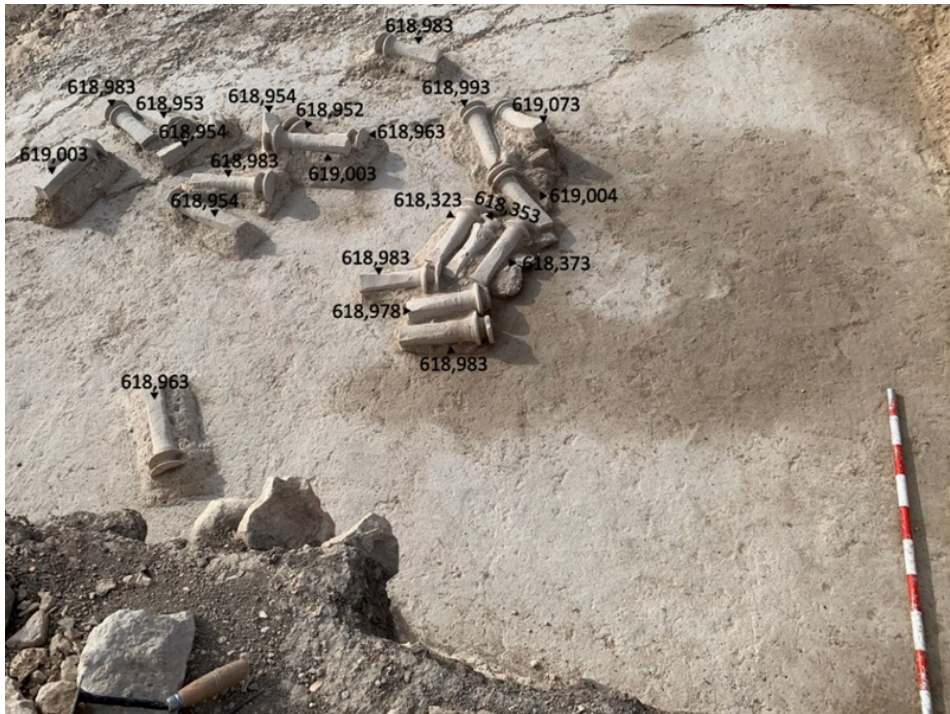
Figura 4. *Clavi coctile* encontrados en el sector.

Finalmente, se llegó a la UC 2123, identificada como el suelo original de este espacio. Este nivel, clave para la interpretación funcional del espacio, se encuentra a una cota superior de 618,833 msnm. Sus dimensiones son de 4,11 m de largo por 3,54 m de ancho. (Fig. 4).

En el límite meridional de la estancia, y sobre el mencionado pavimento original, destaca un alineamiento de ladrillos que destacan por su tosca apariencia, realizados a partir de un barro poco o nada depurado, propio de ambientes ígneos y que posiblemente pudieran proceder de la suspensura de un hipocausto. En cambio no aparecen los tradicionales *bipedalis* o ladrillos utilizados en el revestimiento mural de una *concameratio*.

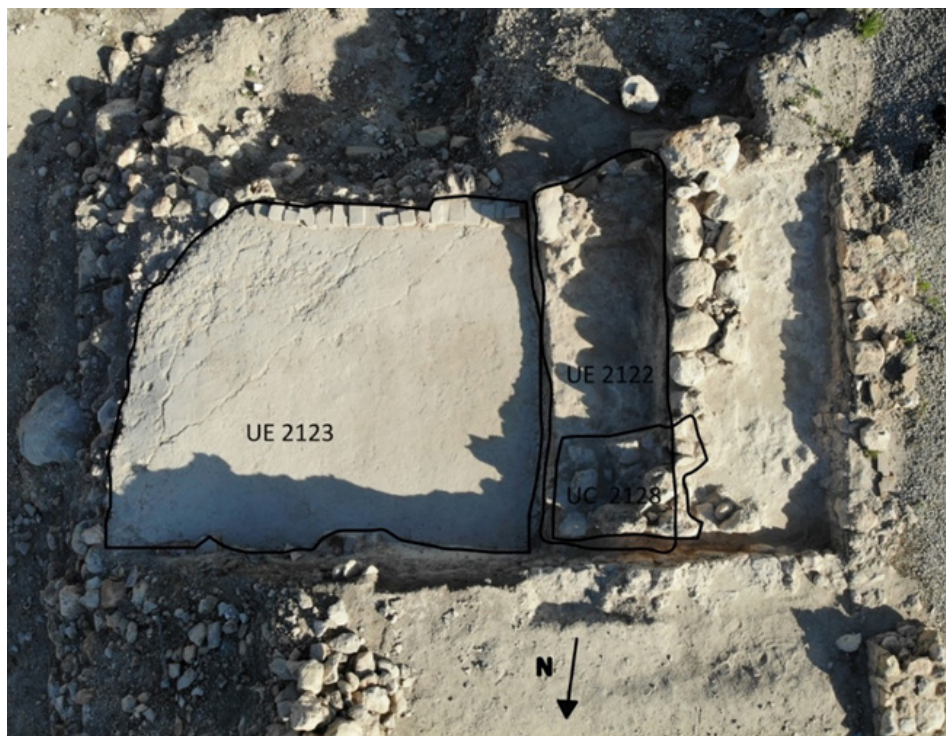
Figura 5. Foto cenital de la zona calefactada.

ofrecen datos relevantes para reconstruir las dinámicas culturales y arquitectónicas del yacimiento. La identificación del suelo original de esta estancia marca un hito en la comprensión del diseño y funcionalidad de esta villa romana. (Fig. 5)
