# II Congreso de Arqueología de la Región de Murcia

## II Congreso de Arqueología de la Región de Murcia

(11 y 12 de abril de 2024)

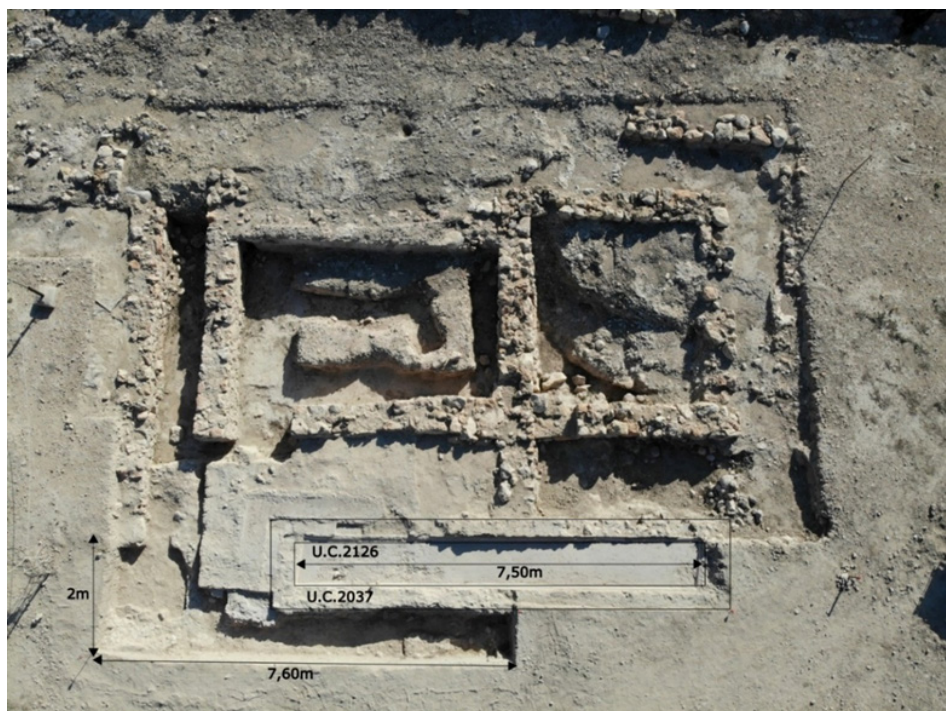
Figura 7. Estanque conservado.

En el *hortus*, o jardín de la villa, los trabajos han sacado a la luz un estanque o fuente, cuya relación con el programa decorativo de la villa es evidente. Este descubrimiento se vincula directamente con las estatuas-fuente de los Niños de las Uvas, encontradas anteriormente, lo que sugiere que dichas esculturas pudieron formar parte de un sistema ornamental hidráulico diseñado para embellecer este área. Sin embargo, el *opus spicatum* que rodeaba originalmente el estanque ha sufrido graves daños, atribuidos a las excavaciones llevadas a cabo entre 1905 y 1909. A pesar de ello, este hallazgo abre nuevas líneas de investigación en torno a la organización espacial del jardín y al papel simbólico y estético que desempeñaban las esculturas en el contexto de la villa.

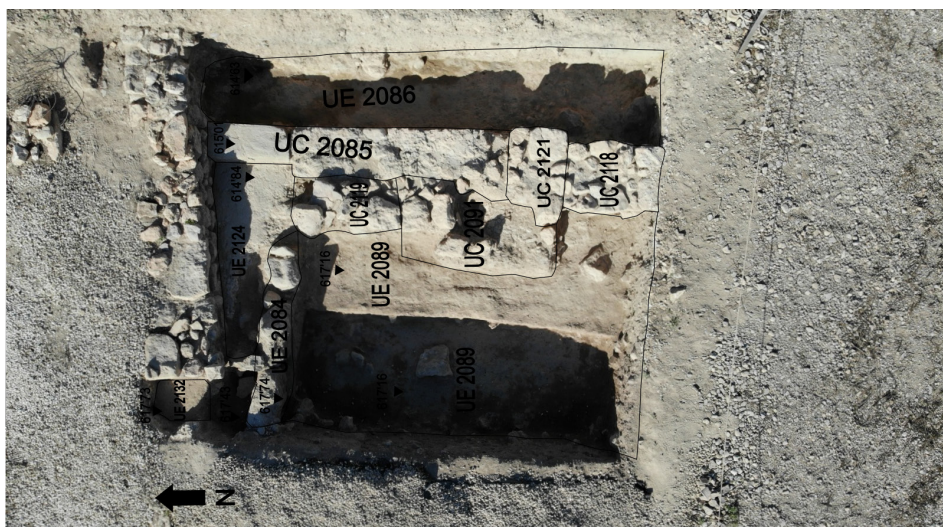
Figura 8. Estructuras de la zona C18.

Posteriormente, se perfilaron y rebajaron tanto las UC 2085 como la UE 2124, revelándose restos de carbón y yeso en ambas unidades. Estos hallazgos sugieren un posible cambio de unidad relacionado con un nivel de ocupación o umbral. Paralelamente, se completó el descenso del derrumbe identificado en la UE 2084 (Fig. 8).

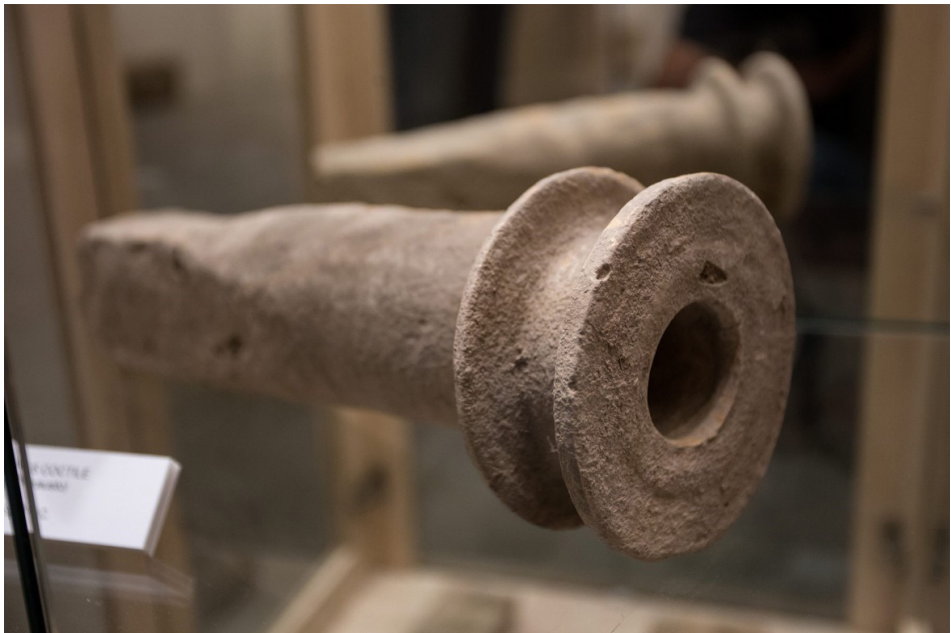
Figura 9. *Clavus coctile* (Aula de Arqueología de Bullas)

En la zona residencial de la villa, la *Domus*, concretamente en el sector A13, destaca la aparición de 20 clavi coctiles (clavijas separadoras de doble pared), que aportan indicios sobre el uso de esta estancia y que nos han llevado a teorizar que se trataría de una estancia calefactada, pudiendo ser, bien un pequeño baño privado o *balnea*, integrado dentro de la *domus*, o bien una estancia representativa de la misma, como un tablinum, un *triclinium* o un *cubiculum* destinado al dueño de la villa y su familia. Esta hipótesis se refuerza por la presencia de elementos característicos de una habitación climatizada, pues aparece parte de un sistema de *concameraciones* y se constata la existencia de escalones que descendían hacia el interior del espacio, lo que sugiere un área diferenciada del resto de la *pars urbana* de la villa.

Al conjunto formado por esa veintena de clavijas hay que sumar una más, hallada en los últimos días de la campaña de 2012, en el perfil junto al pavimento de esta estancia, por lo que claramente comparte contexto y forma parte del mismo grupo ahora exhumado (Fig. 9).

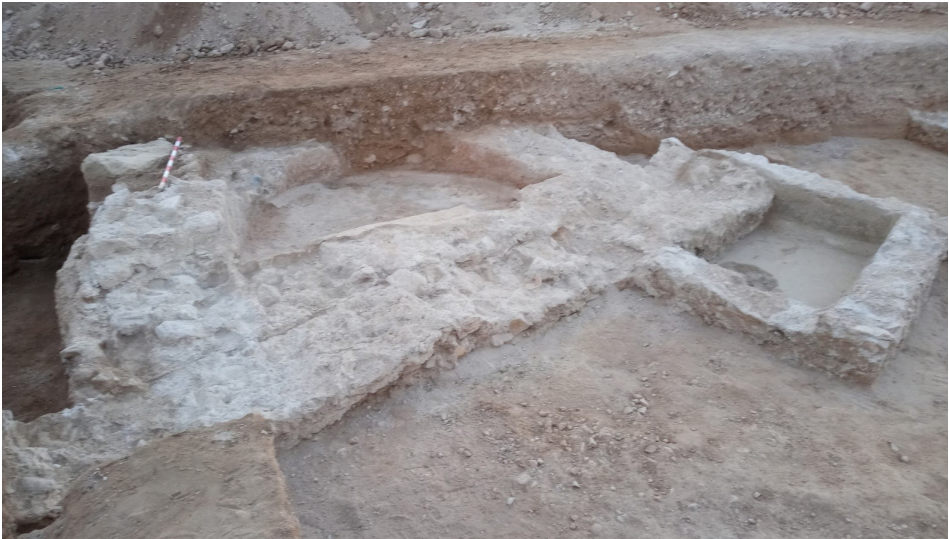
Figura 8. Vista general del muro designado como UC 100 (UC 1017 en la fase I de la excavación). A la derecha, vemos como dicho muro corta la pileta cuadrangular designada como UC 101. A la izquierda se adosa a UC 102.

En primer lugar, dicha unidad también cubría un muro de *Opus Caementicium* de 0,60 metros de anchura y 6,30 metros de longitud conservada, con una altura máxima conservada de 0,65 metros, que amortizaba parcialmente la UC 101, por lo que puede deducirse que es posterior a esta. Este muro es la continuación del muro designado como UC 1017 en el Sondeo A; en base a los materiales que contiene su mortero y los niveles de abandono de las estructuras constructivas adyacentes, podría datarse en el siglo II d. C.

El interior de la pileta cuadrangular estaba recubierto por un enlucido de *Opus signinum* de color blanco (UC 103) con unas dimensiones máximas de 1,60 x 1,40 metros y una anchura máxima de 4 centímetros, que conservaba una altura máxima de 45 centímetros con respecto al nivel del suelo de UC 101. Sobre este enlucido se conservaban 4 medias cañas de *Opus signinum* de 3 centímetros de altura máxima conservada: dos horizontales, cubriendo la línea de contacto entre el suelo y la parte inferior de los alzados de UC 101; y dos verticales, en las esquinas noreste y noroeste de dicha unidad, con una altura máxima conservada de 31 centímetros.

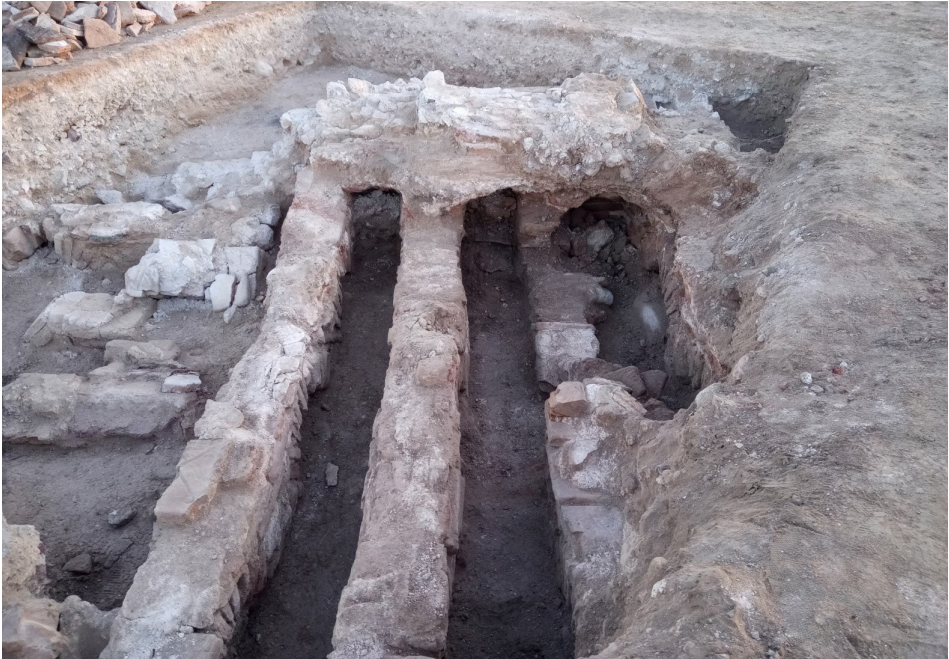
Figura 9. Vista general de los dos fragmentos de suelo de los *balnea*, UC 142, hallados en Sondeo B y ampliaciones del mismo. Bajo este muros de ladrillo que forman parte de las *suspensurae*.

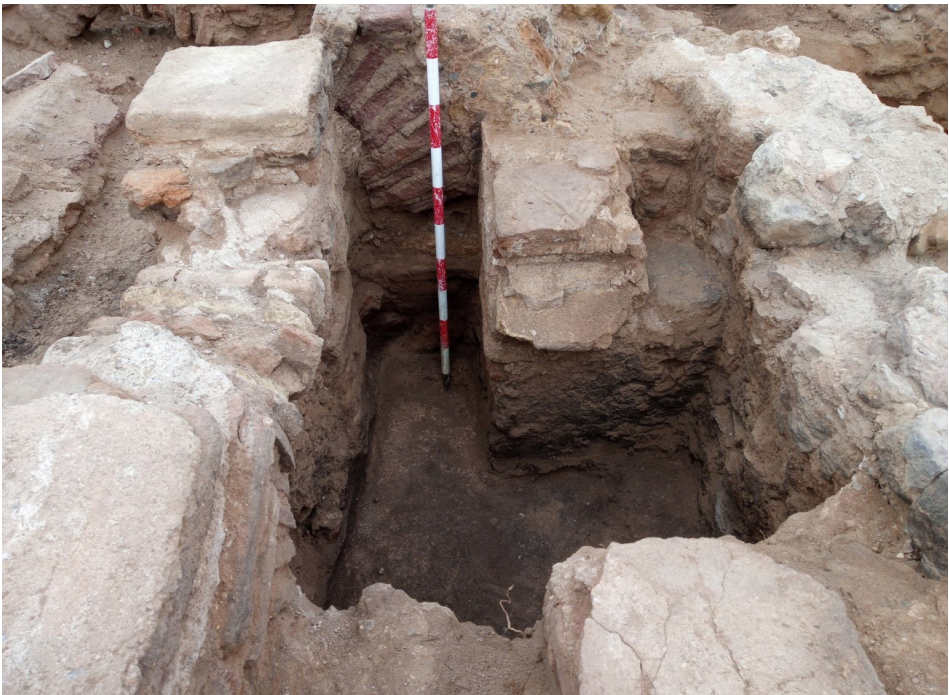
Figura 10. Detalle del sondeo de 2 x 2 metros efectuado entre UUCC 122, 136, 147 y 148. Se advierte al fondo, la presencia de pavimento que marca el fondo del sistema de hipocausto, UC 152, así como de la situación de estrato de abandono inicial del conjunto, denominado UE 2025.

Naturalmente, era necesario establecer de algún modo, si existía un pavimento que marcara el fondo del sistema de hipocausto y, con ello, el momento inicial de abandono de todo el conjunto. Para esto, decidimos realizar un sondeo de 2 x 2 metros entre las UUCC 122, 136, 147 y 148 que nos permitió descubrir un pavimento de *Opus signinum* (en adelante, UC 152) con la *crusta* bastante deteriorada, en el que se observaba la presencia de una media caña, muy deteriorada, en la zona de contacto entre dicho suelo y la zona inferior de los alzados de las UUCC 122, 136 y 148. Dicha media caña tenía una altura de 3 centímetros y una anchura máxima de 4 centímetros. La excavación de los niveles de relleno del hipocausto de los *balnea* se interrumpió en este punto por lo que carecemos de Z inferior del mismo.

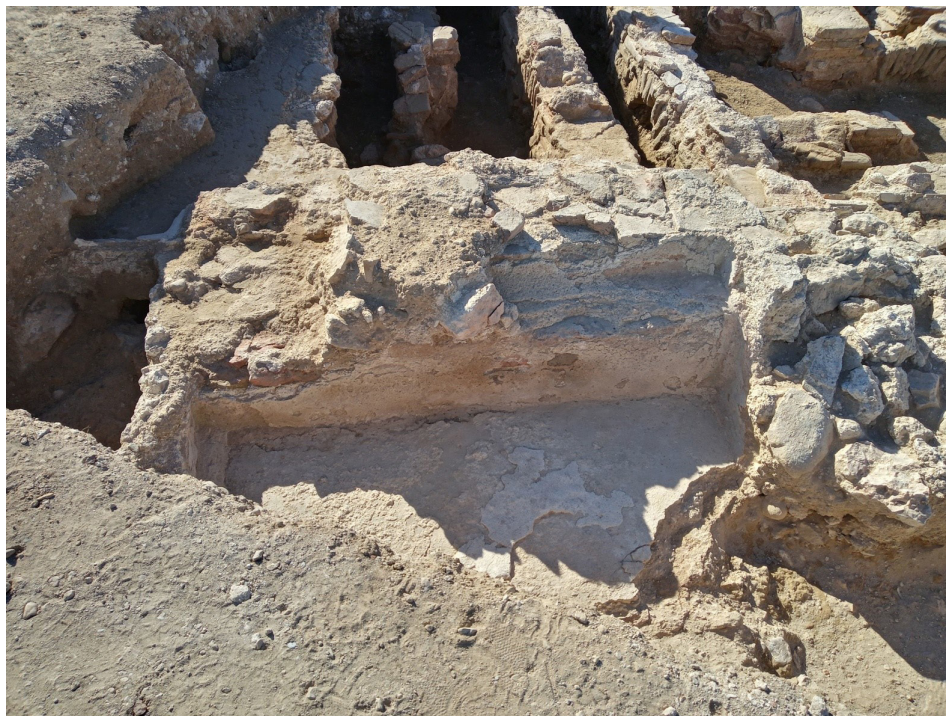
Por otra parte, en el sector occidental de la excavación, donde se encontraba el Sondeo B de la Fase I de la excavación y la ampliación hacia la línea de costa que realizamos en los momentos iniciales de la Fase II, se descubrió una pileta rectangular de *Opus signinum* (UC 119), con unas dimensiones máximas conservadas de 1,80 x 0,64 metros, cuyo suelo registraba una ligera pendiente descendiente de menos 1 grado hacia el sureste (es decir, hacia el mar) de la que solo se conservaba parte del suelo y los muros norte, oeste y este. Dada su proximidad al perfil sur de la ampliación del Sondeo B solo fue excavado parcialmente (Fig. 11).

Figura 11. Pileta de Opus signinum (UC 119) vista desde el Perfil Sur de Ampliación Sondeo B.

La primera de ellas no aparece conectada al sistema de hipocausto, la segunda sí, pues la rotura del suelo (UC 142) de la estancia en la que se encontraba dicha piletta nos permite ver como los muros que formaban la estructura de las *suspensurae* sustentaban la propia piletta, quedando la cámara de aire calefactada justo por debajo de esta. De ahí dedujimos que UC 119 fuera probablemente la piletta del *caldarium*, la estancia donde la temperatura interior era más alta. Esta sala comunicaría con el *tepidarium*, del que le separaría un muro que haría de división interna a la altura de las unidades constructivas designadas como UC 123 y UC 147. El *tepidarium*, a su vez comunicaba con una reducida estancia de forma semicircular, el *laconicum*, un área caliente y seca que favorecía la transpiración.

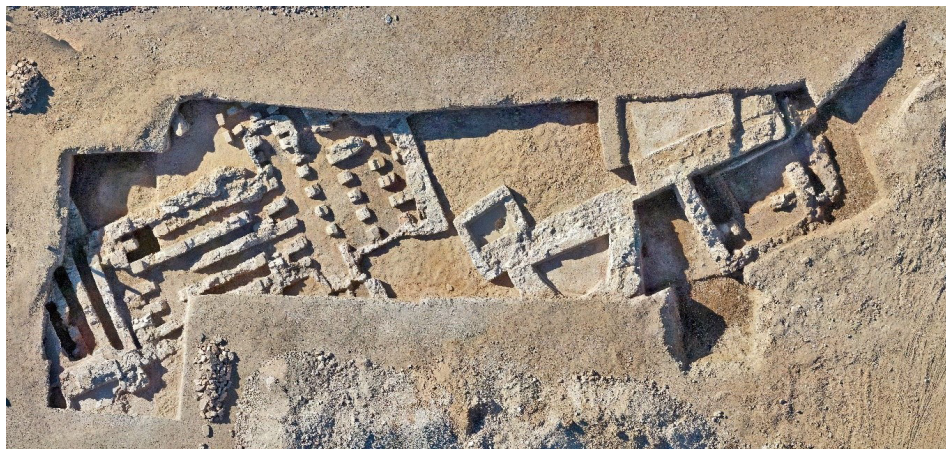
Las intervenciones descritas en el apartado precedente nos sitúan ante la existencia de un edificio con un eje de orientación NE-SO, que albergaba un sistema de hipocausto. Dicho sistema conformaba una cámara sustentada por muros con arcos de

medio punto que sustentaban un suelo, *suspensurae*, situado a 1,5 metros de altura del fondo del hipocausto. Estos arcos, a su vez, se entrecruzaban entre sí, comunicándose con un horno, *praefurnium*, que tenía una salida directa a la retícula de las *suspensurae*; también se comunicaba con tubos verticales de sección cuadrangular que permitían que este aire cálido circulase entre un sistema de paredes y bóvedas dobles o *concameraciones* (Fig. 12).

Figura 12. Ortofotogrametría del final de la II Fase de Excavación arqueológica (J.G. Gómez).

Tal sistema es propio de los baños o termas romanos, algo que parece confirmado no solo por la existencia de estas salas calefactadas por un hipocausto, sino por la aparición de una sala semicircular a modo de *laconicum* (UC 134) y varias piletas, dos de ellas con asiento, que parecen destinadas al baño por inmersión: un *alveus* semicircular (UC 102) y una piletta rectangular (UC 119).

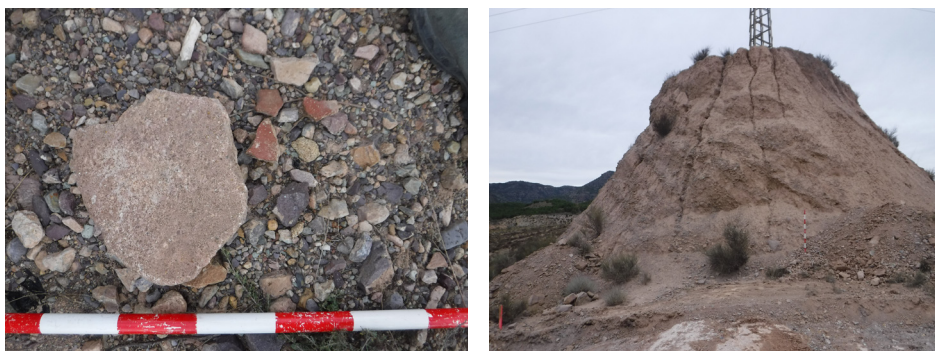
La excavación de los 12 sondeos realizados en el entorno con grado de protección de C de la Parrilla II no arrojó resultados positivos. Sin embargo, en las catas 8 y 10 se registraron fragmentos de molinos barquiformes y fragmentos cerámicos indeterminados correspondientes al período del Bronce, localizados en niveles superficiales. Estos hallazgos son interpretados como resultado de las intensas alteraciones y remociones sufridas en el pasado por el terreno. En términos generales, la secuencia estratigráfica documentada en los sondeos consistió en una capa superficial con ligera cobertura vegetal, seguida por depósitos geológicos compuestos de margas, yesos y láguena (Fig. 2 y 3).

Figura 2. Materiales argáricos en el entorno de la Cata 10 (izquierda). Cata 12 y la diferencia entre el nivel de suelo actual y el original (derecha).

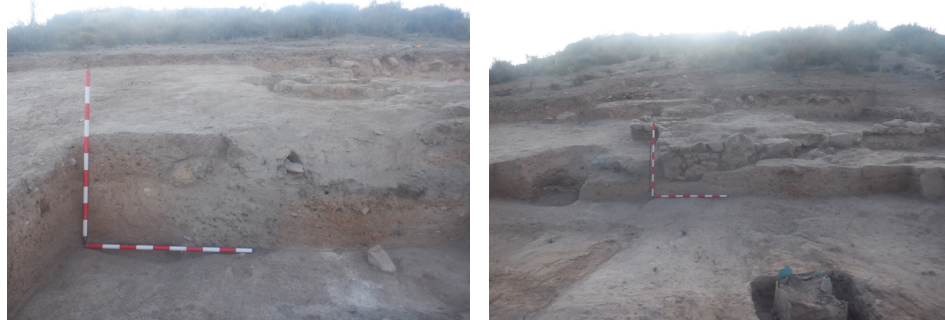
El abandono altoimperial dejó como evidencia un paquete estratigráfico denominado por nosotros como 14010 y 14011, formado por la disolución de alzados de adobe. Además, se recuperaron materiales en posición secundaria en fases posteriores. En esta ocasión, fue posible correlacionar las unidades documentadas en la intervención anterior con las registradas en la presente campaña (ver Tabla 1). Así mismo, se localizó el fondo de cal de la cubeta UE 1405, que no fue numerado, dado que se encuentra fuera del área de intervención (Fig. 5).

Figura 5. Abandono altoimperial (UE 14010) cortado por la fosa de vertido (UE 10007) con su relleno (UE 14008). Vista al oeste.

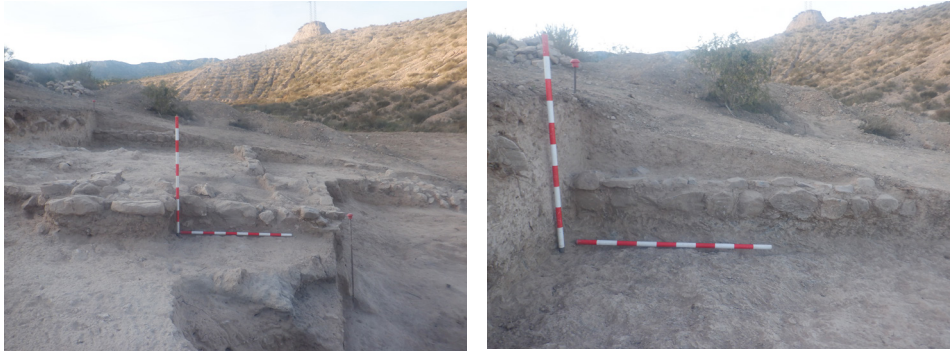
Sobre el abandono altoimperial se construyó una estructura que define un espacio rectangular con orientación noroeste-sureste. Los zócalos están compuestos por mampostería pequeña, sin carear, trabada con barro y de poca consistencia. Sin embargo, uno de estos zócalos (UC 141) presenta una factura más sólida y se desarrolla en profundidad, lo que sugiere que podría corresponder a la ocupación anterior. Las dimensiones documentadas del espacio rectangular son de 4.50 m en dirección noroeste-sureste, con una anchura mínima de 3.45 m. Parte de los zócalos se introducen en el perfil oeste, lo que impidió medir al completo la estructura. El área útil disponible asciende a 14,27 m<sup>2</sup>.

El análisis de los restos permitió determinar que los alzados de los muros estaban hecho en adobe, observación apoyada por el contexto de abandono posterior. En cuanto a la cubierta, la información recabada es limitada. Se han recuperado pocos fragmentos de tégula, procedentes tanto de la campaña del año 2000 como de la intervención de 2022 (Fig. 6).

Figura 6. Construcción del muro UC 141 (izquierda) y UC 142 (derecha).

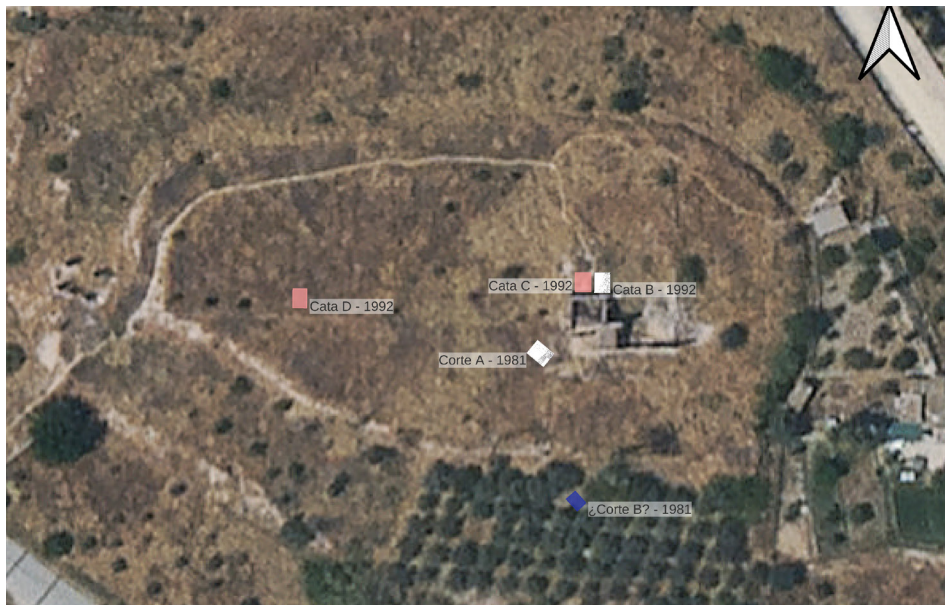
Hemos logrado situar de forma tentativa los sondeos de las campañas de 1981 y 1992, gracias a la amabilidad de sus excavadores: J. M. García Cano, A. Iniesta Sanmartín y M. López Campuzano, quienes nos indicaron verbalmente la ubicación de cada una de las catas (Fig. 2 y 3).

Figura 2. Georreferenciación de los sondeos de 1981 y 1992 según sus autores. Escala 1:500.

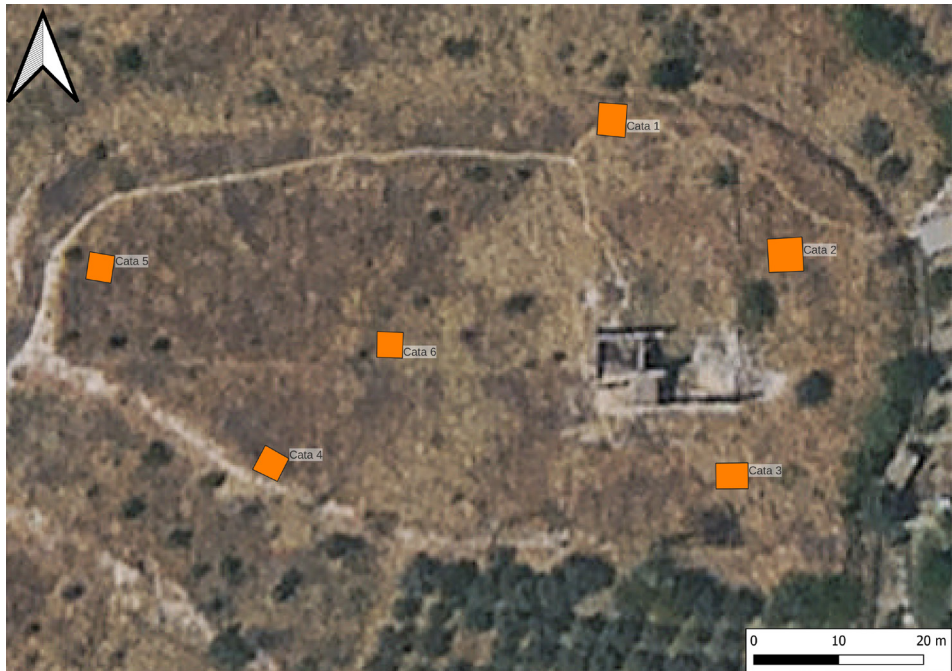
La actuación arqueológica se llevó a cabo mediante una batería de seis sondeos distribuidos en la zona cubierta por grado de protección A. Cada sondeo tuvo inicialmente unas dimensiones de 3 x 3 metros y una profundidad variable, adaptada a las características específicas del terreno. La ubicación de las catas se fundamentó en la cantidad de información potencialmente recuperable. Tres de los sondeos se situaron en la mitad oriental del cerro, en el entorno de un cortijo donde el terreno presentaba menos alteraciones. Los otros tres se distribuyeron por la mitad occidental, en la zona correspondiente a un antiguo huerto de cítricos. Además, dos de los sondeos se ubicaron en el interior del muro de aterramiento que delimita el perímetro de protección A, con el objetivo de comprobar la posible superposición de estructuras contemporáneas sobre otras de épocas anteriores. Cada sondeo estuvo georreferenciado de forma absoluta. Además, se ubicaron distintas bases topográficas dentro y fuera del cerro de cara a trabajos futuros (Fig. 4).

Figura 4. Ubicación de los sondeos del año 2022. Escala 1:500.

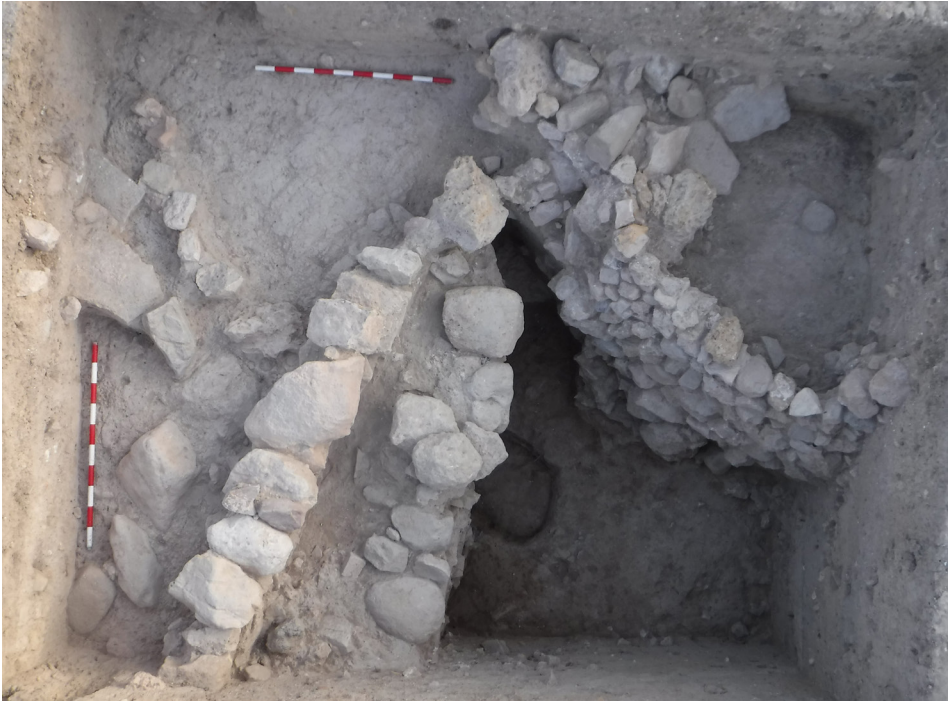
A pesar de haber recuperado una cantidad significativa de materiales de época ibérica en la Cata 3, lamentablemente ninguno de ellos se encontraba en un contexto cerrado. La única unidad que parece estar relacionada exclusivamente con la época ibérica fue definida a nivel superficial y que no fue excavada: la UE 3008, un depósito muy compacto que probablemente corresponde a un derrumbe de adobes (Fig. 14).

Figura 14. Cata 3, vista cenital. En la mitad izquierda, donde están los jalones, la UE 3008.

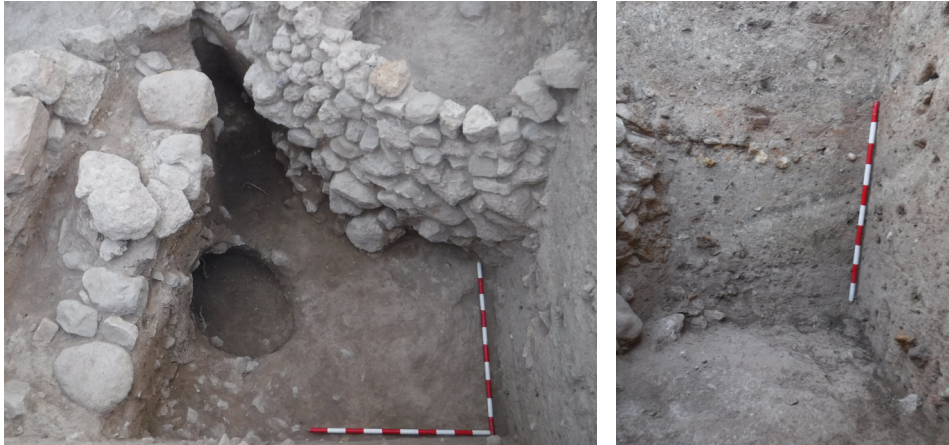
Se identificaron niveles primigenios de cultivo en las UUEE 3011 y 3014, aunque apenas fueron excavados. Estos niveles están asociados a una pedriza hecha en seco y con forma curva (UC 300). A pesar de la insuficiencia de datos, este horizonte de cultivo podría corresponder a un momento de transición entre los siglos XVIII y XIX, aún por determinar (Fig. 15).

Figura 15. Cata 3. Izquierda, vista cenital de 3014 y con la pedriza UC 300. Derecha, vista detalle del perfil este con el inicio de 3014.

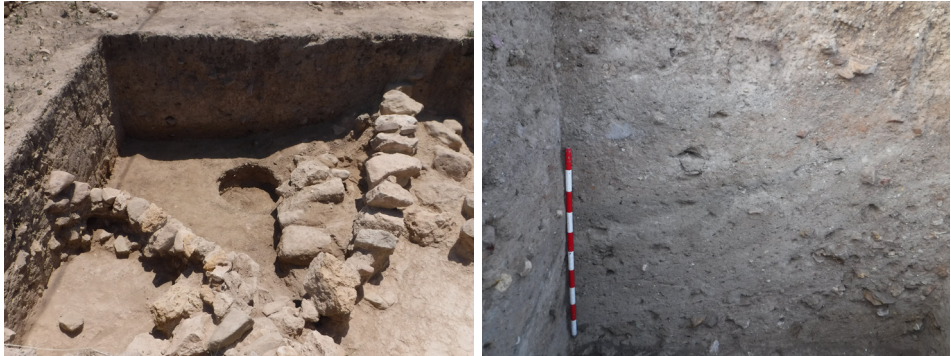
Durante la época moderna y contemporánea, se produjeron importantes cambios topográficos en el Cabezo de la Rueda (Fig. 16).

Figura 16. Cata 3. Izquierda, segunda y tercera pedriza. Derecha, aportes agrícolas UUEE 3012 y 3013.

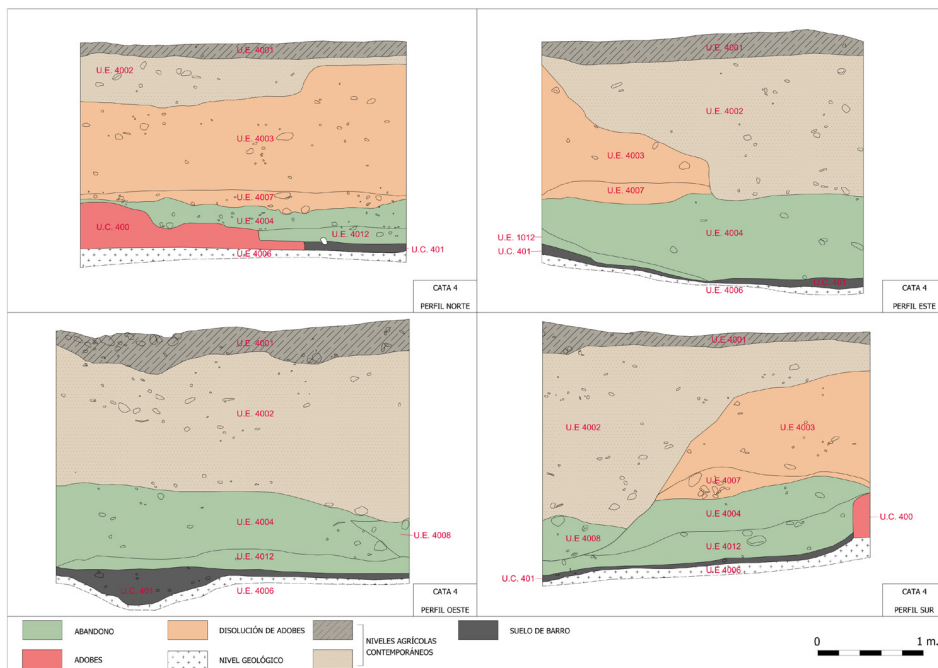
Figura 19. Perfiles de la Cata 4. Dibujo de Eva Martí Coves y Celso M. Sánchez Mondéjar.

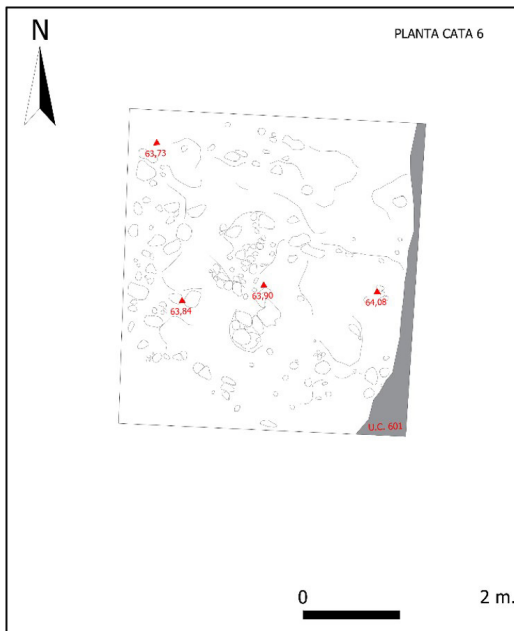
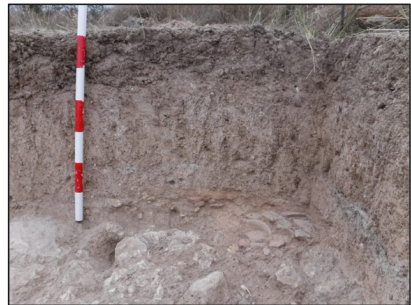
En primer lugar, se regulariza el terreno mediante la UE 6007, para luego extender una superficie de barro que podría estar relacionada con un espacio doméstico (UC 601). El abandono de estas estancias está representado por la UE 6004, de apenas 12 cm de grosor y muy mal conservada, al igual que la superficie UC 601, también vinculada

Figura 22. Cata 6. Derecha, UE 6007. Dibujo: Eva Martí Coves

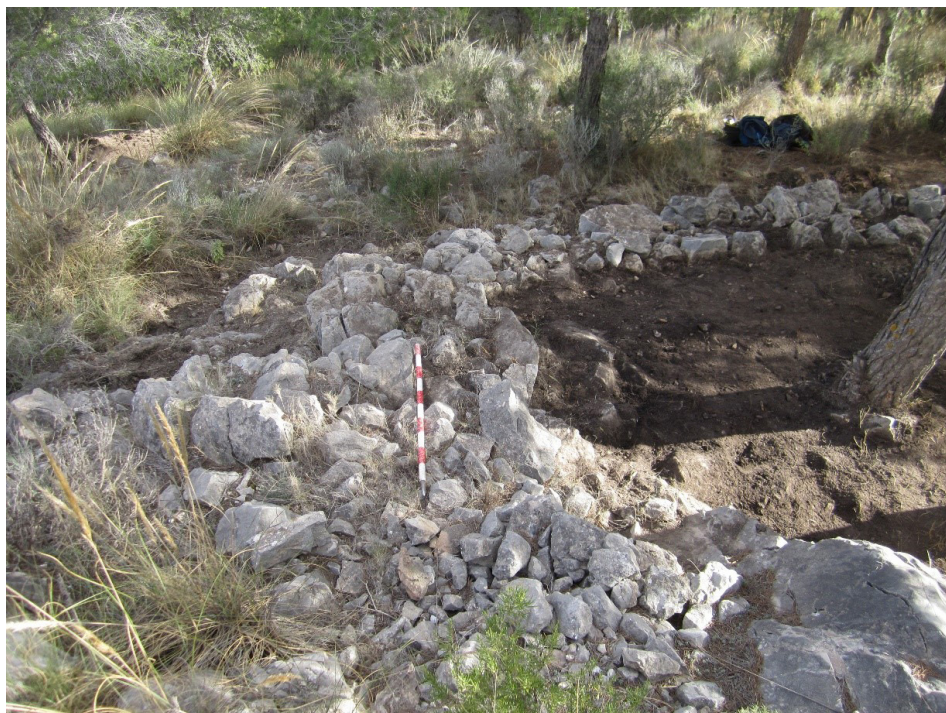
La ocupación implicó la erección de un edificio anexo a la cueva cuya presencia fue incluida en el proyecto de construcción original como un espacio habitable *más*, aprovechando el muro de cierre lateral perpendicular a la pared E de la covacha y casi en el mismo eje longitudinal de desarrollo que la estructura de cierre ubicada en el norte al exterior de la vivienda. En el lado opuesto, y como continuación de la estructura de cierre lateral exterior al Oeste, se erigió otro tramo en paralelo a la pared oeste de la cueva y probablemente aprovechando un saliente de la zona superior de la pared de la misma, saliente que acabaría desplomándose sobre la estructura tardía tal y como se observa en la actualidad.

Figura 5. Cierre oriental de la cabaña.

¿Existió algún tipo de cierre entre ambas estructuras? No lo sabemos; la ausencia de agujeros de poste, quicialeras u otros elementos que apoyen la existencia de estructuras de madera (clavos, restos de carbón, etc.) sugiere más bien la presencia de elementos de cierre con un carácter menos rígido, como esteras de esparto, tejidos u otros tipos de cierre. Al exterior, tampoco se localizaron elementos específicos en el vano entre la estructura adosada al lateral de la cueva y el muro de cierre meridional, para el que si proponemos, a pesar de todo, la existencia de algún elemento más rígido algo sobreelevado respecto al nivel del suelo y anclado en las jambas laterales.

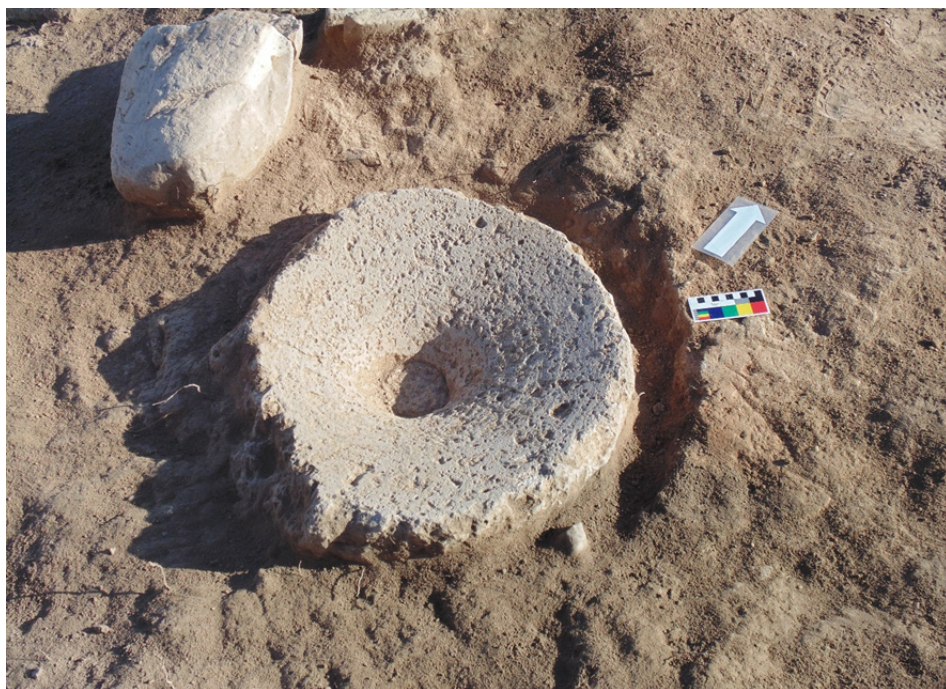
Finalizada la intervención en ambos sectores, se procedió a una limpieza generalizada de las áreas excavadas. A continuación, se llevó a cabo una detallada documentación gráfica, tanto en plano general como en detalle de los elementos significativos, incluyendo el molino y los muros identificados. Asimismo, se tomaron nuevas cotas sobre los puntos clave, especialmente sobre la muela pasiva del molino, la UE 318 y la UC 317, garantizando la correcta integración de estos datos en el registro stratigráfico general de la campaña (Fig. 3).

Figura 3. Foto en detalle del molino.

En la segunda cuadrícula, a medida que se profundizaba en el rebaje del estrato superficial, se observó un cambio notable en la composición y coloración del terreno. La nueva unidad, caracterizada por una tierra de tonalidad marrón rojiza, mayor compacidad y presencia esporádica de carbones, fue registrada como UE 318. Durante la excavación de esta unidad, emergieron los primeros hallazgos de relevancia de la campaña, destacando especialmente la aparición de la muela pasiva de un molino, pieza vinculada a actividades industriales.

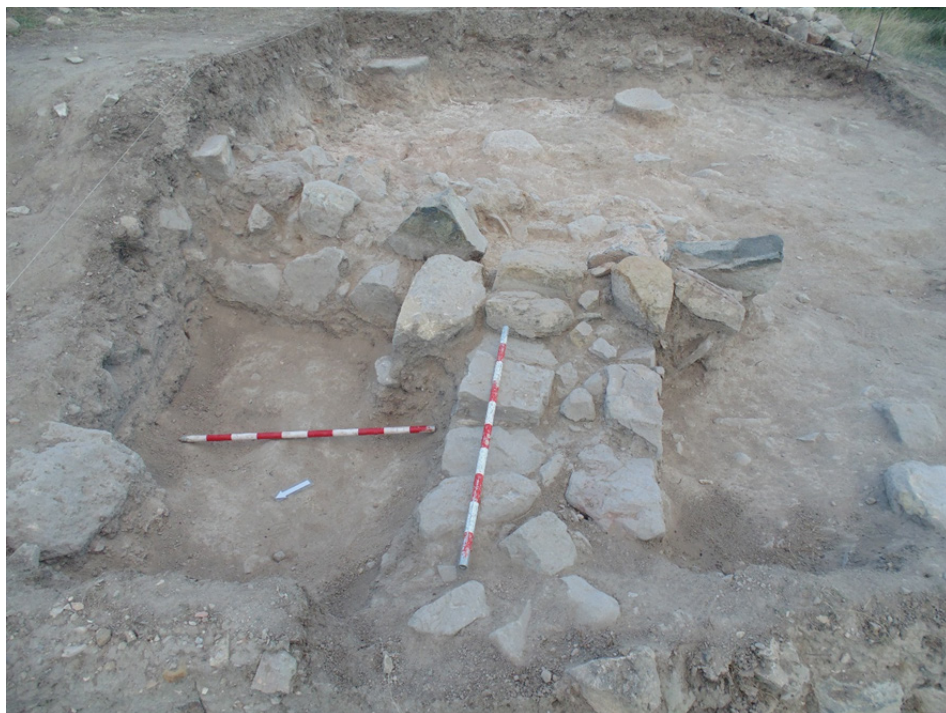
El avance en la cuadrícula O/58 Ñ/58 permitió, además, identificar en una cota inferior a la UC 317 un nuevo muro, registrado como UC 320. (Fig. 4) Esta estructura está compuesta por una doble hilada de mampostería de tamaño medio y grande, ligada con tierra, y presenta una disposición que sugiere una posible articulación con la UC 324. Esta conexión delinearía la esquina de la estancia planteada como hipótesis en el sector 3.

Asimismo, en este mismo espacio, emergió un tercer muro, situado al sur de la UC 317 y también en una cota inferior. Este muro presenta una doble hilada de piedras de tamaño homogéneo, diferenciándose de los anteriores por estar trabado con mortero de cal, hecho que podría indicar una fase constructiva distinta o una función específica dentro de la configuración arquitectónica del área. Se procedió a su delimitación y documentación detallada, asignándole su correspondiente Unidad de Contexto, pendiente de numeración en el momento del registro.

Figura 4. Foto general de la cuadrícula Ñ/58 O/58 durante su excavación.

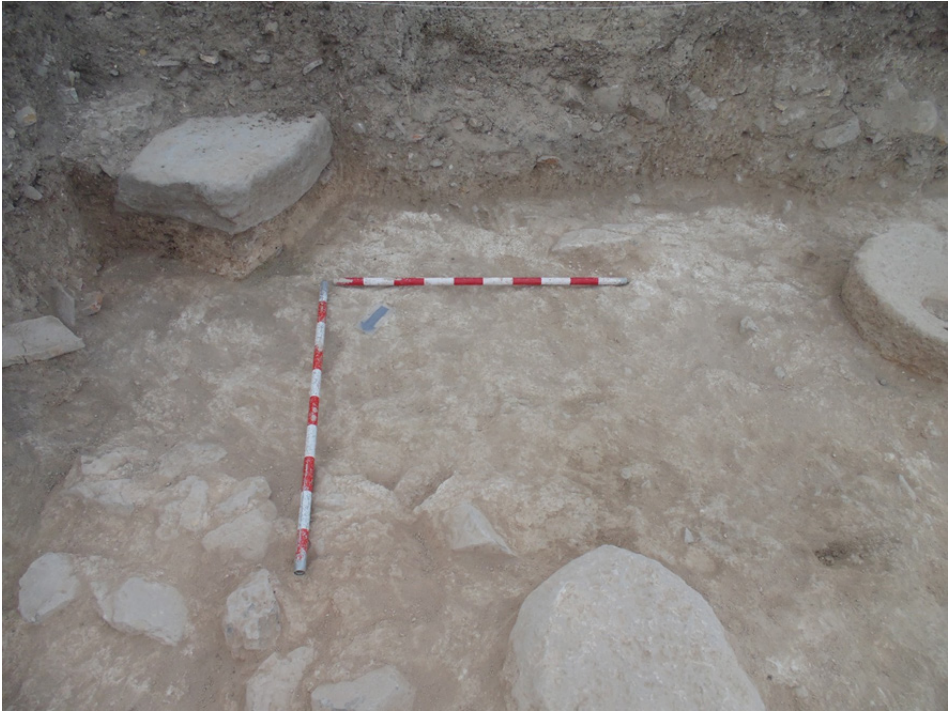
En la fase siguiente de la intervención, se culminaron los trabajos de excavación en torno al molino documentado previamente, completando así la limpieza y definición del contexto asociado a esta pieza. Paralelamente, se procedió al rebaje y nivelación de varias áreas pertenecientes a la UE 318. Estas labores fueron necesarias debido a la topografía inclinada del cerro, que provocaba diferencias de cota significativas dentro del mismo sector, comprometiendo la homogeneidad del registro estratigráfico (Fig 5).

Figura 5. Foto en detalle del pavimento de cal al pie del perfil.

En relación con la zona donde previamente se había documentado la muela pasiva del molino, se identificó la presencia de un posible pavimento elaborado en mortero de cal. Este pavimento aparece parcialmente cubierto por el perfil lateral y se aprecia que sirve de base sobre la que descansa la citada muela. Dado el estado actual de la excavación y con el fin de avanzar en la intervención de las restantes áreas de la cuadrícula Ñ/58-59, se consideró oportuno dar por concluida, de momento, la excavación en este punto, a la espera de retomarla en futuras campañas para completar su análisis.

Durante estas tareas, se constató la presencia de un pavimento elaborado en mortero de cal, registrado como UC 323. Este pavimento aparece asociado directamente a la ubicación del molino y sugiere la existencia de una estancia, posiblemente de carácter productivo. No obstante, dicha estancia parece encontrarse en un estado fragmentario y mal conservado, dado que no se han conservado íntegramente los muros que delimitarían sus lados. Se ha planteado la hipótesis de que los muros de mampostería identificados en la cara norte del sector, correspondientes a la UC 321, podrían estar relacionados estructuralmente con este espacio.

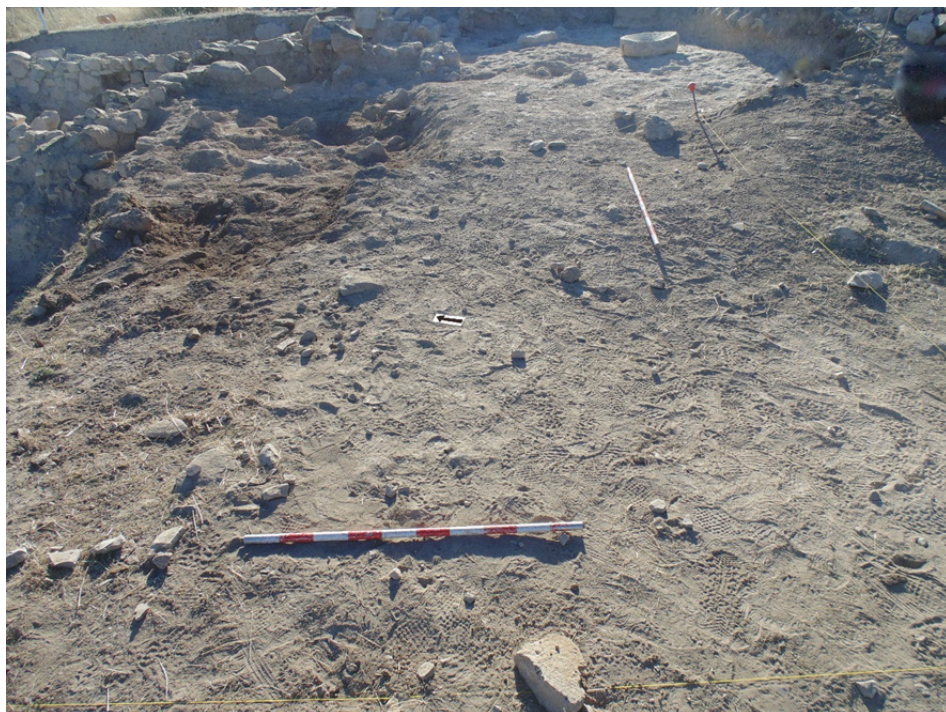
Con el objetivo de optimizar los recursos disponibles y avanzar en la intervención de forma eficiente, se decidió ampliar la zona de excavación hacia el oeste de las cuadrículas O/58 Ñ/58, Ñ/58-59 y O/59-60 Ñ/ 59-60 (Fig. 6) . Con unas dimensiones

de 4 metros de largo por 4 metros de ancho. La nueva área recae sobre las cuadrículas Ñ/60-61 y O/60-61 de la planimetría general del yacimiento de Begastri. La apertura de este sector tiene como finalidad agilizar el trabajo en una zona que presenta potencial para la identificación de nuevas estructuras y unidades estratigráficas relacionadas con las estancias ya documentadas.

Figura 6. Foto en perspectiva oeste-este de la ampliación del sector.

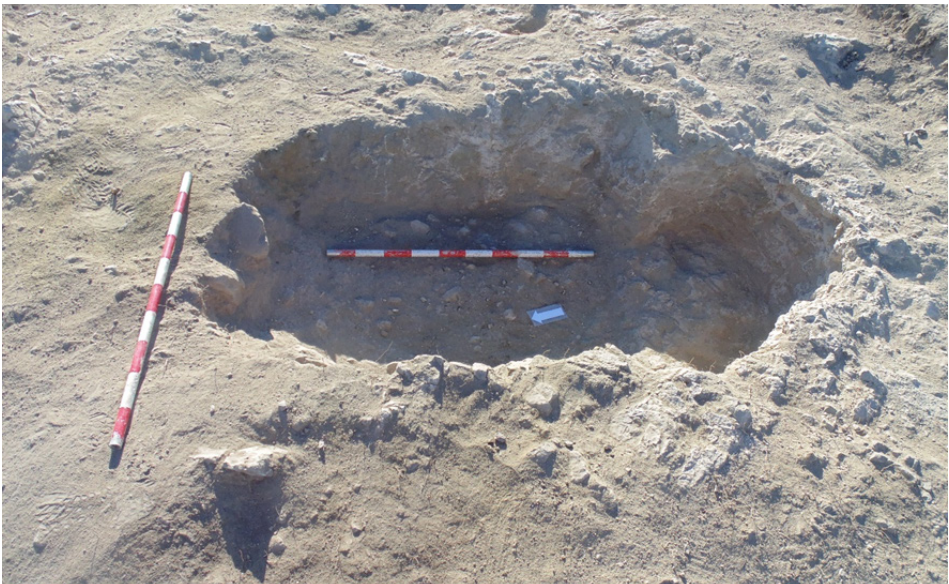
Tras la limpieza y definición de la UC 328, se constató que esta unidad, inicialmente interpretada como un silo, correspondía más bien a un recorte artificial practicado directamente en la roca madre del cerro. Presenta una morfología cilíndrica, con fondo plano, aunque una de sus paredes muestra interrupciones al no proseguir la continuidad de la roca. Sorprende, además, la escasez de material arqueológico en su relleno, consistente únicamente en algunos fragmentos de cerámica común y terra sigillata, así como restos óseos faunísticos aislados, muy reducidos para lo habitual en estructuras de este tipo, que comúnmente son reutilizadas como basureros tras su abandono (Fig. 7). En el transcurso de la excavación, se constató que lo que inicialmente parecía una pequeña boca de silo se ampliaba hacia un espacio rectangular también excavado en la roca madre, sobredimensionando la extensión originalmente prevista para esta estructura. Su función exacta, dadas sus características poco comunes, queda pendiente de análisis detallado.

Figura 7. Imagen de la UC 328 y la UE 327.

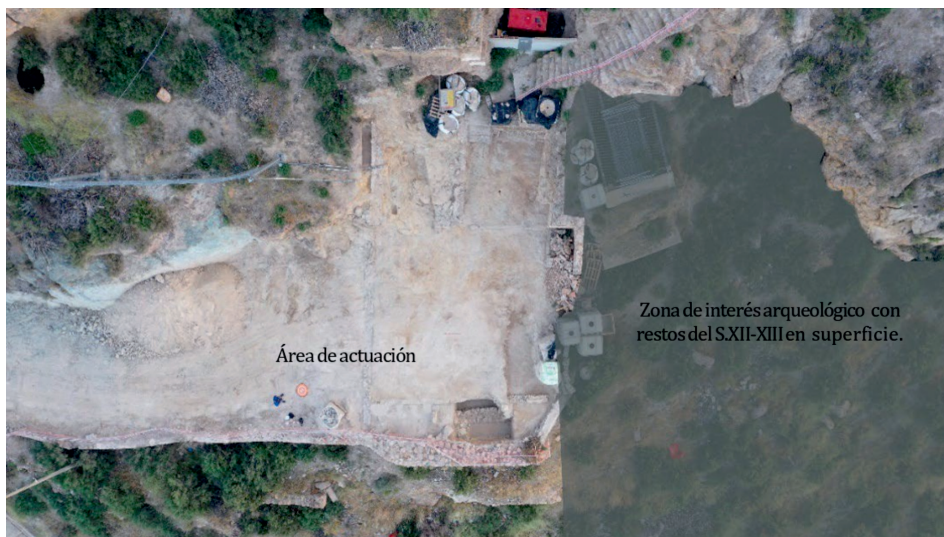
La presencia de estas estructuras contrasta con el bajo volumen de restos medievales que se localizaron bajo la plataforma de acceso sur. Esto sugiere una significativa transformación en época contemporánea, durante la cual cualquier evidencia de estructuras medievales islámicas parece haber sido eliminada, especialmente debido a la construcción de edificaciones de época moderna y la creación de la plataforma/mirador (Fig. 5).

Tras la retirada del mirador de piedra y hormigón, se documentó un conjunto de estructuras murarias construidas en mampostería y ladrillo que conformaban una edificación rectangular con diversos espacios interiores, hallazgo previamente anticipado por Medrano y Vallalta Martínez (2023, p. 160). Las limitaciones del área disponible para la intervención impidieron la excavación completa del edificio, ya que su sección norte se extendía bajo las escaleras de acceso y se prolongaba hacia una oquedad del cerro. Según diversos testimonios orales, en este último espacio se ubicaba una pequeña capilla.

Figura 5.- Área de actuación en la plataforma situada en el acceso sur del Castillo de Monteagudo, junto a la ladera sur en la que se conserva todavía estructuras medievales.

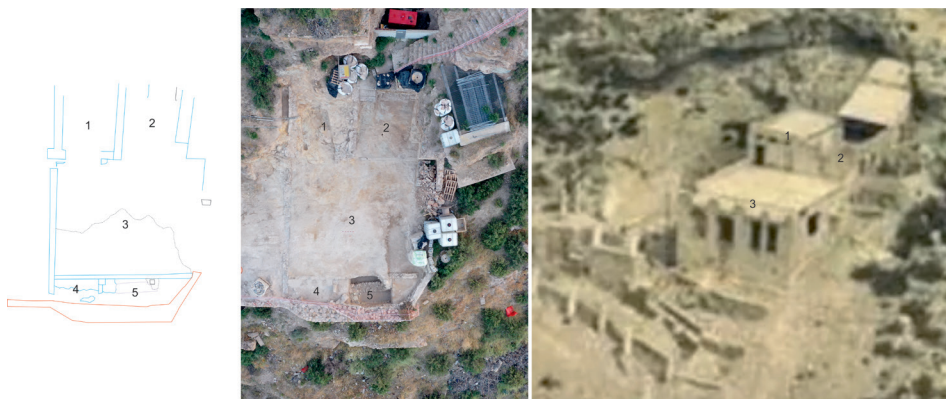
Los restos documentados, en relación con los observables en las imágenes del Archivo General de la Región de Murcia, permiten distinguir los volúmenes de los Espacios 1, 2 y 3. No obstante, tanto el Espacio 1 como el 2 parecen estar sobreelevados con respecto al Espacio 3. El Espacio 1, que se presenta actualmente abovedado, cuenta con un vano de acceso a la terraza del Espacio 3.

Figura 7.- Croquis y vista aérea del emplazamiento de los restos murarios y espacios documentados.

El Espacio 2 corresponde a la capilla. Durante la intervención, se excavó una pequeña área, pudiéndose observar un espacio alargado con rebancos laterales en la estancia.

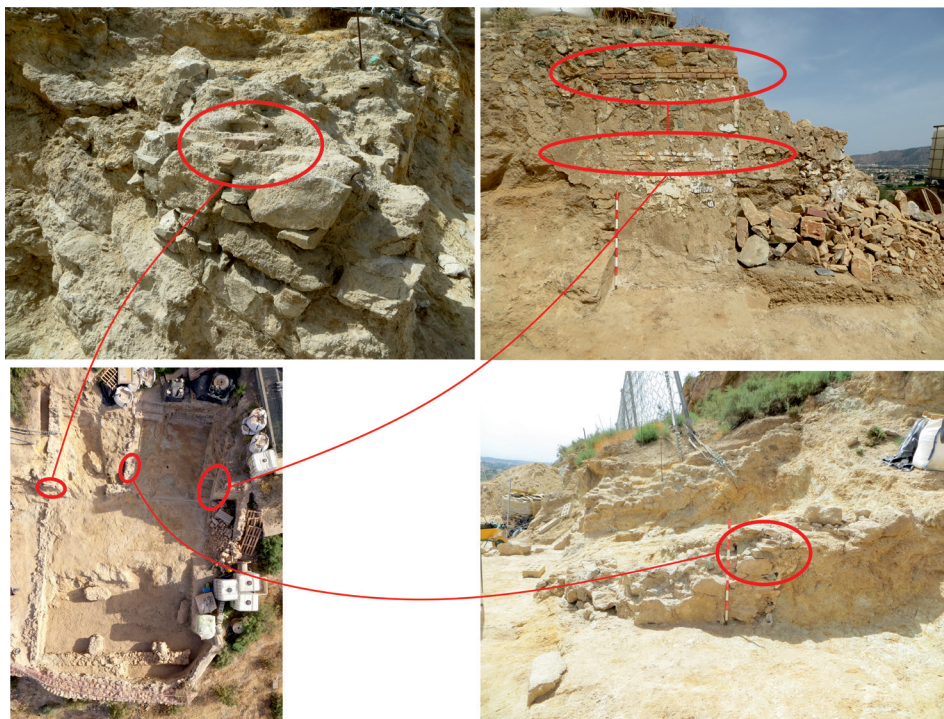
Figura 8.- Localización de verdugados en los distintos muros.

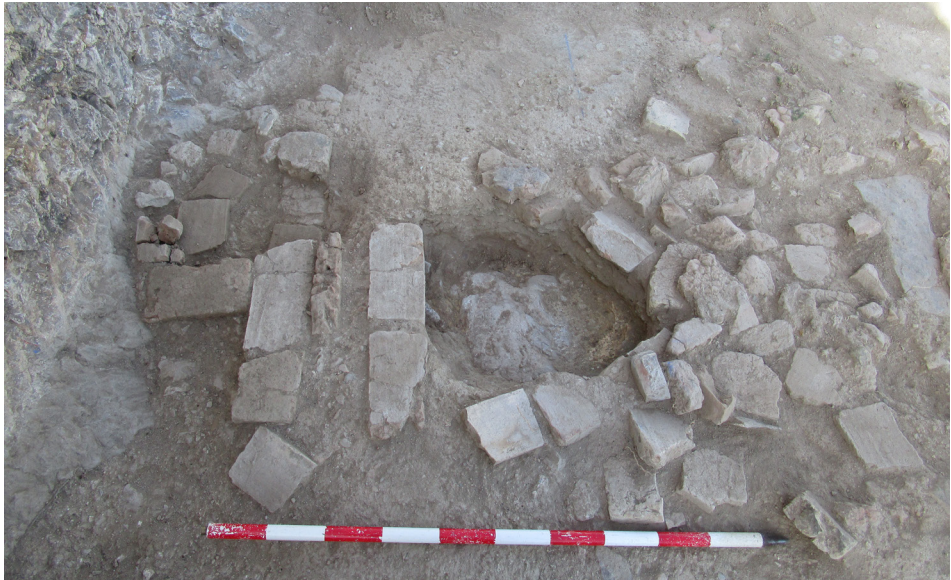
del perfil norte, identificando diversos niveles de relleno y derrumbe hasta alcanzar el pavimento de la estancia, con un alzado interior de 0,50 m. Bajo este pavimento se encuentra la parte estructural sólida de la torre.

Figura 9.- Imagen de los niveles arqueológicos documentados en la plataforma del Recinto Inferior.

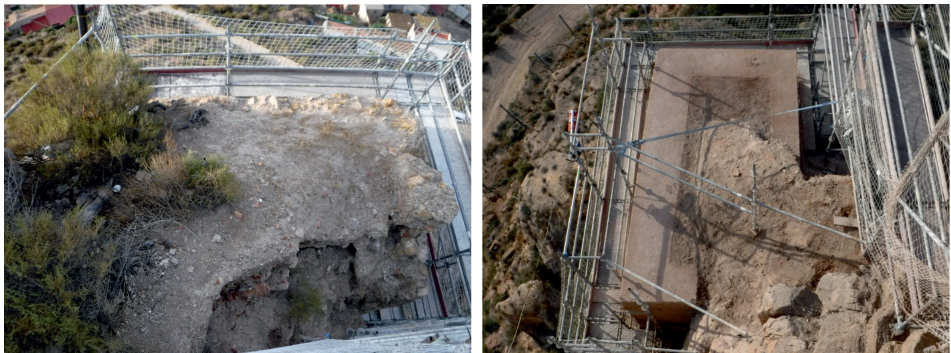
Tras finalizar los trabajos de documentación arqueológica, los restos quedaron preservados con la colocación de los recreidos de muros y en la zona del perfil. En previsión de futuros proyectos que aborden la excavación integral del interior de la torre, se decidió emplazar un muro adicional para contener los posibles desplazamientos y pérdidas del depósito sedimentario, prevenibles por arrastres o desprendimientos (Fig. 10).

Figura 10.- Vista de la torre previamente al inicio de los trabajos arqueológicos, a la izquierda, y tras la realización del muro de protección, a la derecha.
