# II Congreso de Arqueología de la Región de Murcia

## II Congreso de Arqueología de la Región de Murcia

(11 y 12 de abril de 2024)

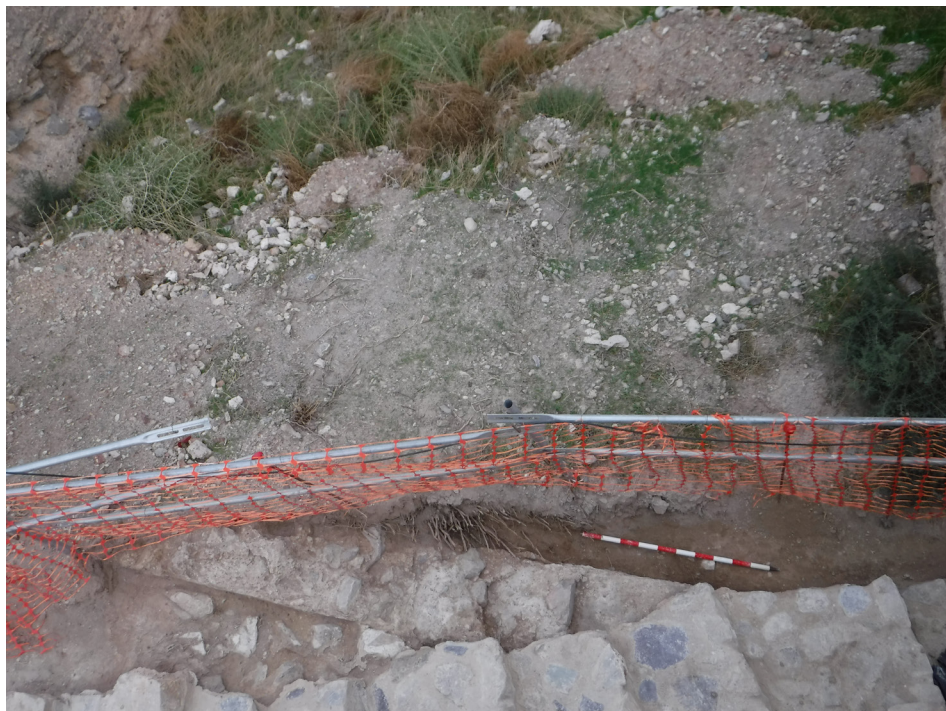
Los trabajos de limpieza y desbroce permitieron identificar en este nivel numerosas coronaciones de muros, previamente ocultas bajo vegetación y sedimentos, lo que facilitó la delimitación de nuevos espacios (Fig. 11).

Figura 11.- Vista de muro de tapial bajo escalera de acceso al Recinto Superior documentado con el desbroce.

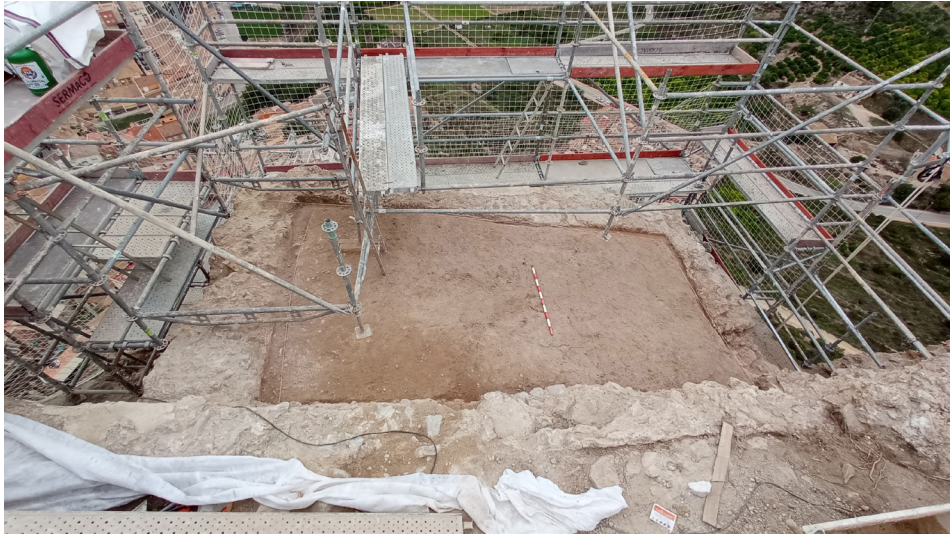
Figura 12.- Imagen de los restos documentados en la torre occidental, tras exhumar y dejar visibles los distintos muros que compartimentan este sector del Recinto Superior.

Durante las intervenciones realizadas en este recinto, se ejecutaron trabajos de restauración en la torre occidental. En esta área, al igual que en la torre del Recinto Inferior, fue necesario restaurar los paramentos que conforman la estructura con el fin de instalar una hilada de sacrificio para proteger la coronación. Del mismo modo, se llevó a cabo un recalce de la torre debido a deterioros que comprometían la estabilidad estructural.

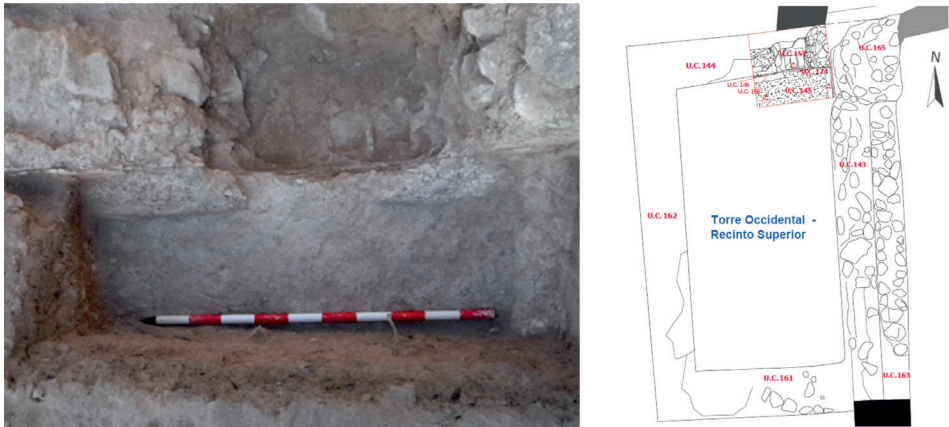
Figura 13.- Vista cenital de detalle del pavimento y media caña documentada durante la ejecución de una cata en el interior de la habitación y planimetría de la torre.

La media caña que recorre la esquina noreste se interrumpe junto con el muro en la zona deteriorada. Este deterioro parece ser producto de la degradación, pues existen evidencias de que tanto el paramento como la media caña habrían tenido continuidad, conformando un espacio cerrado adaptado para funciones de almacenamiento (Fig. 13).

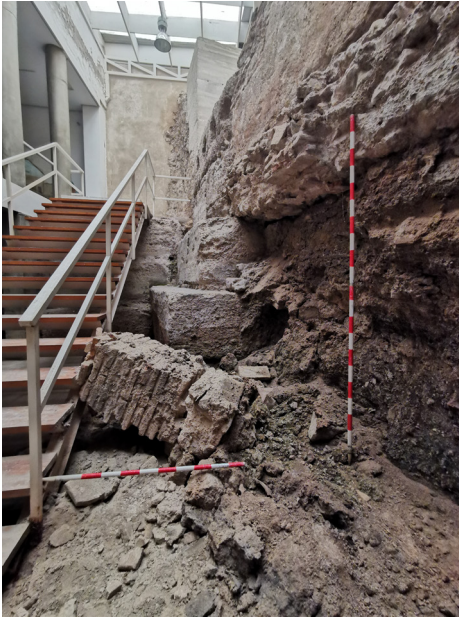
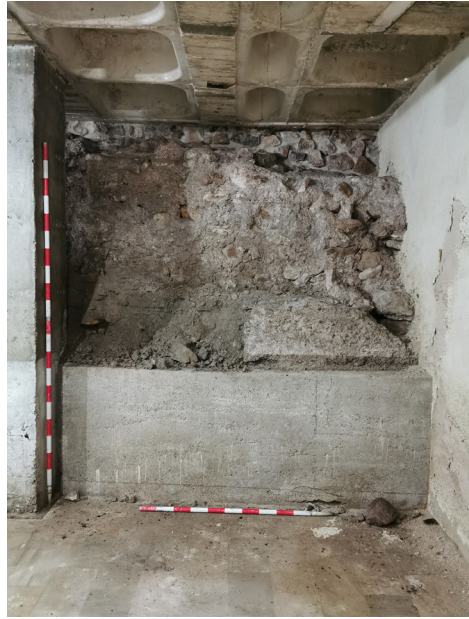
Figuras 4 y 5. Estado inicial del pilar colapsado antes de su intervención y de los desprendimientos de la antemuralla. Fuente: Arqueonaturaleza SL.

Primeramente, se realizó una toma de documentación y fotografiado preliminar de los restos arqueológicos ubicados tanto en el sótano como en la planta baja y así poder analizar su estado inicial (Fig. 4 y 5).

La primera actuación fue el refuerzo del pilar en la parte inferior para evitar su total desplome sobre el suelo, ya que cayó apoyado sobre la escalera metálica de acceso, facilitando de esta manera poder pasar unas eslingas para su posterior levantamiento y recolocación.

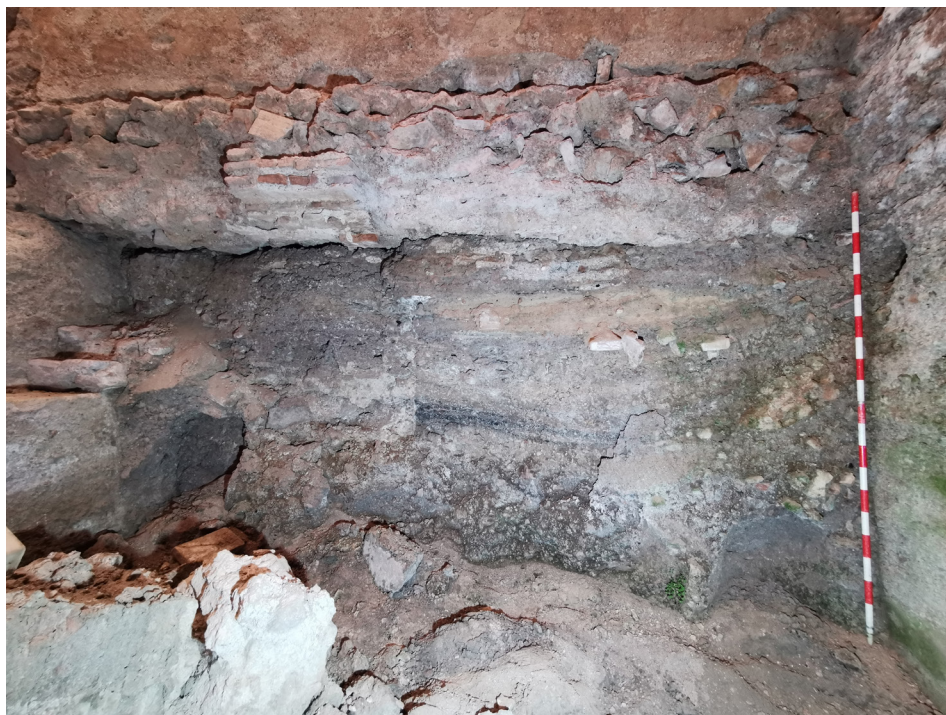
Figura 6. Estado inicial del perfil estratigráfico de la barbacana o liza donde estaba situado el pilar. En la parte superior se observa donde estaba colocado en época medieval dicho pilar. Fuente: Arqueonaturaleza SL.

Finalizada la limpieza y la retirada de tierra, se instaló una polea para poder levantar el pilar y así recolocarlo en su lugar original. El pilar tenía una grieta central, que facilitó, primero su desplazamiento con eslingas para poder construir una base más estable y duradera con un encofrado mixto y sobre ella, posteriormente situar la base de mampostería y el propio pilar en dos partes (Fig. 6).

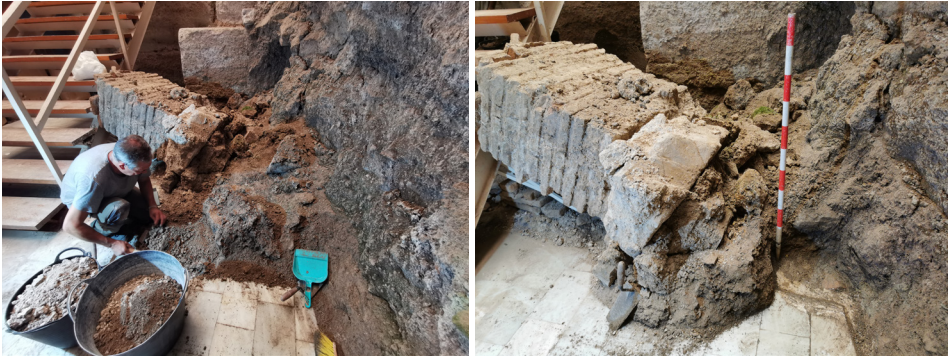
Figuras 7 y 8. Proceso de retirada y limpieza de la tierra desprendida de los rellenos de la barbacana donde estaba apoyado el pilar. Fuente: Arqueonaturaleza SL.

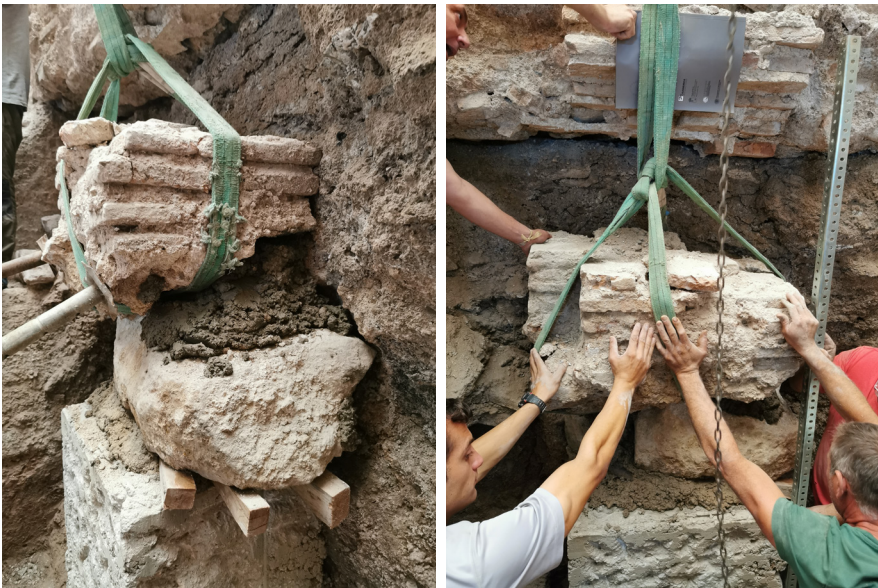
Figuras 9 y 10. Colocación de la parte inferior del pilar sobre la cimentación de mampostería. Fuente: Arqueonaturaleza SL.

Hemos de indicar que el pilar de ladrillos, ya estaba bastante deteriorado antes de su caída, como pudimos documentar en fotografías localizadas en internet, donde se observaban lagunas de mortero y faltaba algún que otro fragmento de ladrillo (Fig. 9 y 10).

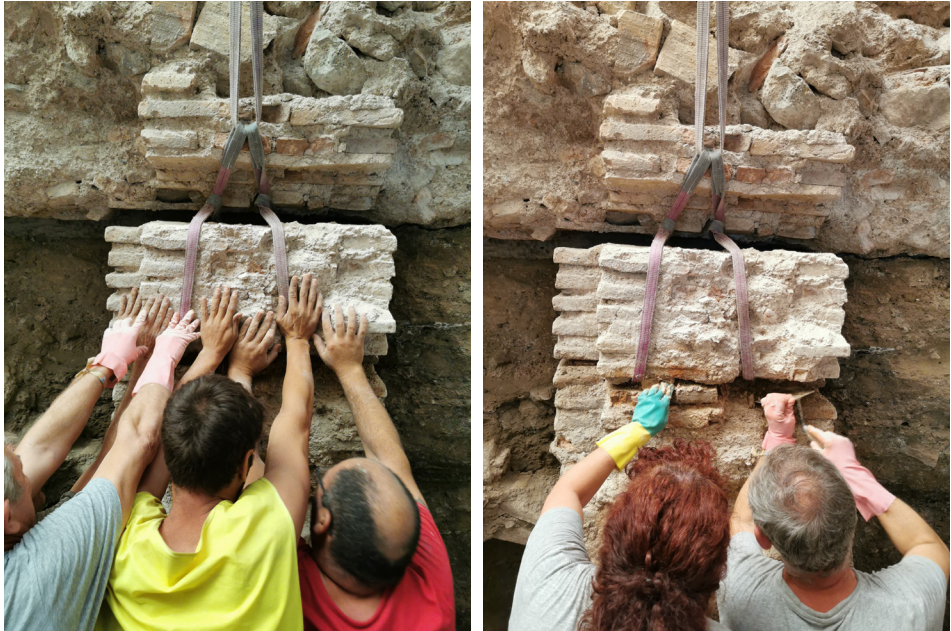
Figuras 11 y 12. Proceso de colocación de la parte superior del pilar y su posterior rejuntado. Fuente: Arqueonaturaleza SL.

Una vez secado el mortero de la cimentación y de la parte inferior del pilar, se llevo a cabo la colocación de la parte superior de éste, con su posterior rejuntado de mortero de cal realizado por la conservadora de BBCC (Fig. 11 y 12).

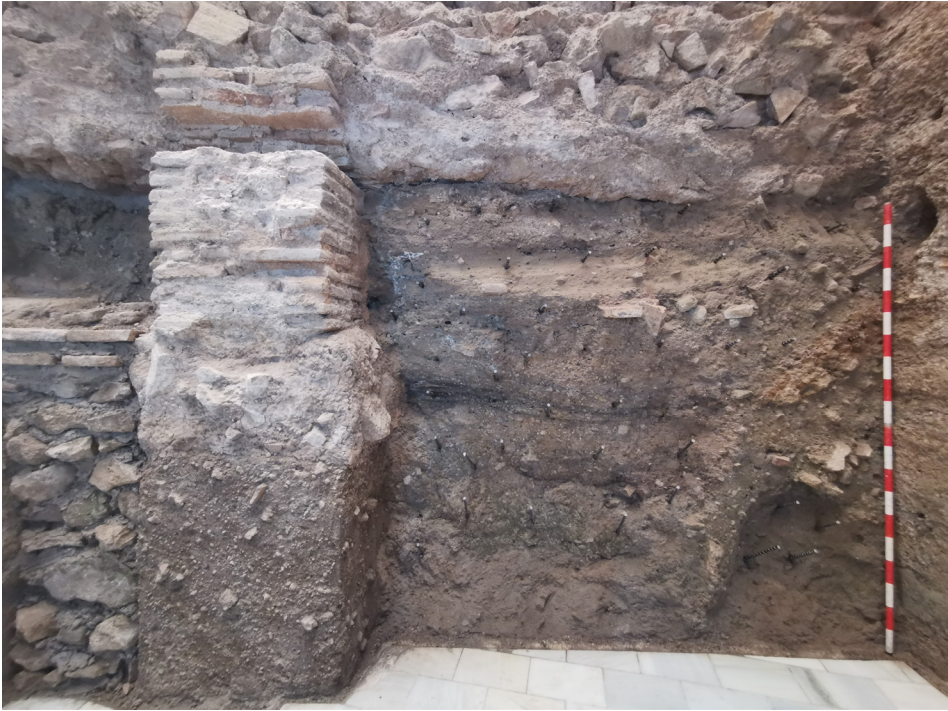
Figura 13. Proceso intermedio de las actuaciones realizadas en el pilar de ladrillos y el refuerzo del perfil estratigráfico de la barbacana. Fuente: Arqueonaturaleza SL.

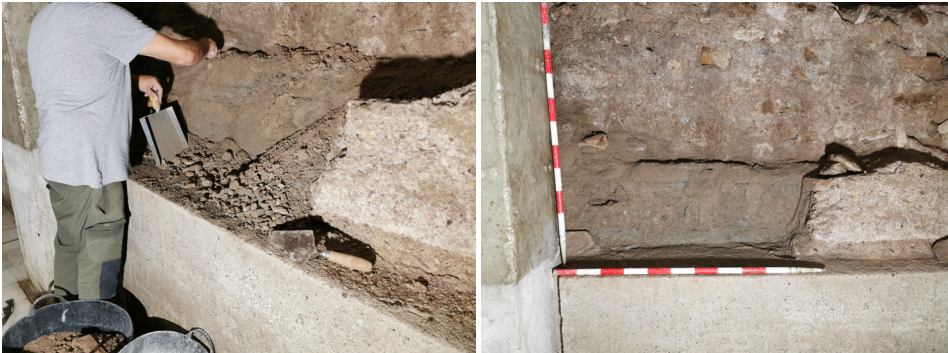
Figuras 14 y 15. Proceso de limpieza y retirada de tierra de la antemuralla y estado final tras su intervención arqueológica. Fuente: Arqueonaturaleza SL.

La tierra recogida se almacenó en capazos para su posterior relleno, ya que se realizó un encofrado de cal, y el material desprendido volvió a su lugar original (Fig. 14 y 15).

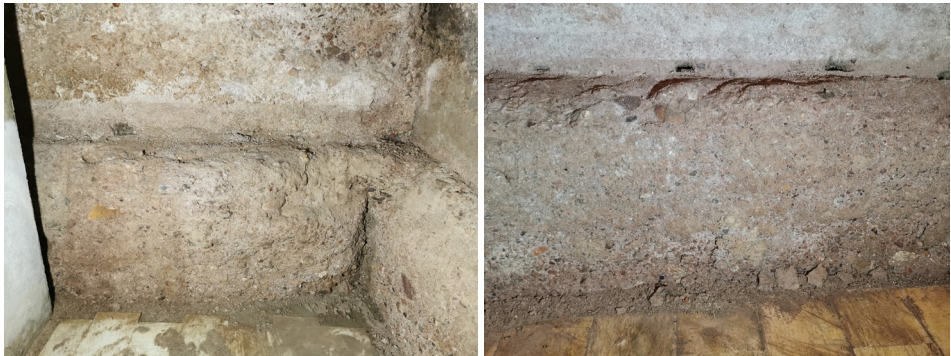
Figuras 16 y 17. Detalles de las acumulaciones terrosas, filtraciones y disgregación de material de la muralla.  
Fuente: Arqueonaturaleza SL.

Con respecto al estado de conservación inicial del espacio arqueológico de la Calle del Pilar destaca el daño producido por el agua que inundó el local mencionado con anterioridad, que originó fundamentalmente el desplome de un pilar de ladrillo y su cimentación, además de un importante desprendimiento del perfil estratigráfico que se localiza junto a él (ambos al sur del paso de ronda), la disgregación generalizada del material constructivo, las acumulaciones arcillosas sobre la parte inferior de las estructuras, la aparición de eflorescencias salinas, las alteraciones provocadas por la acción de agentes biológicos (proliferación de microorganismos, plantas, insectos...), etc., así como los depósitos de agua debido a la existencia de filtraciones, que estaban provocando de forma generalizada la pérdida de perfiles estructurales, todo ello acrecentado por la falta de ventilación y el alto grado de humedad existente. Además, el tramo norte de la antemuralla era el más deteriorado, con pérdida de una parte de calicostrado que había provocado la caída de su relleno limoso y con ladrillos muy pulverulentos, colocados en remodelaciones posteriores.

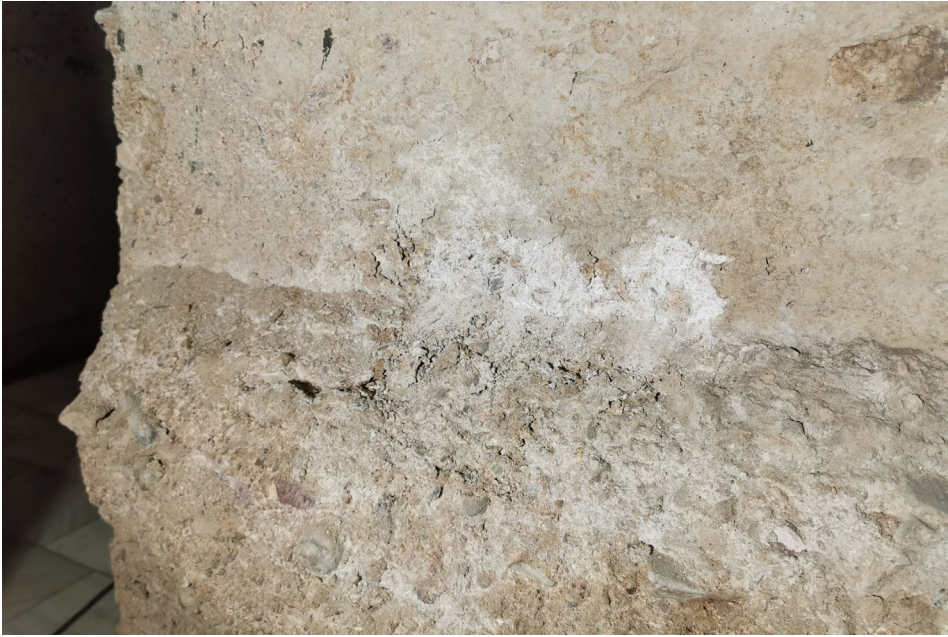
Figura 18. Detalle de las acumulaciones terrosas, existencia de eflorescencias salinas y disgregación, escamaciones y manchas de material del torreón 2. Fuente: Arqueonaturaleza SL.

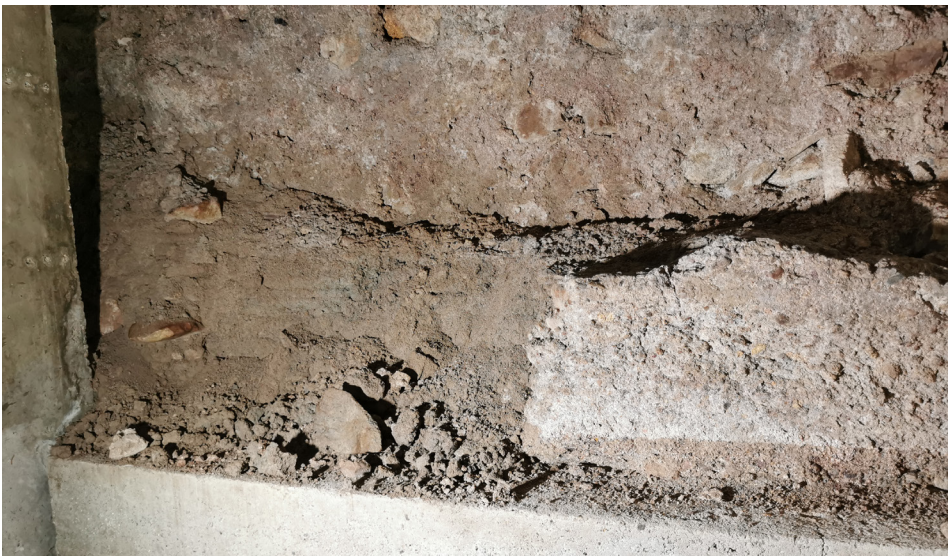
Figura 19. Detalle del estado de conservación previo de la antemuralla 1 con la pérdida puntual de costra calicestrada externa y desprendimiento de relleno limoso interior. Fuente: Arqueonaturaleza SL.

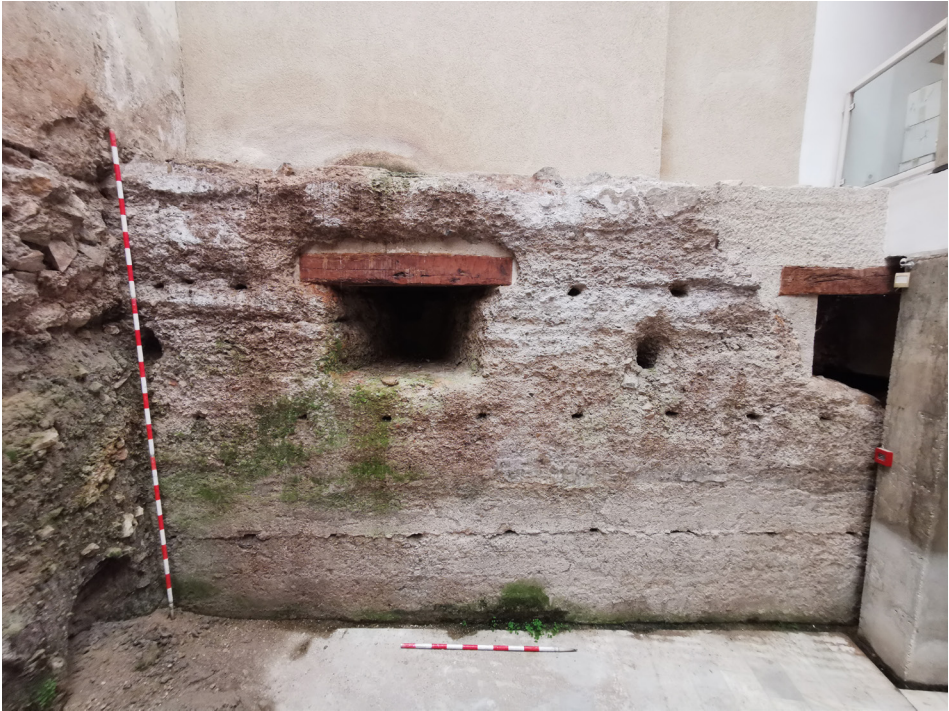
Figura 20. Vista general del estado de conservación previo de la antemuralla 2 (zona sur) con un importante desarrollo de microorganismos (líquenes y musgos), plantas, ataque de insectos xilófagos en las vigas de madera de las saeteras, etc. Fuente: Arqueonaturaleza SL.

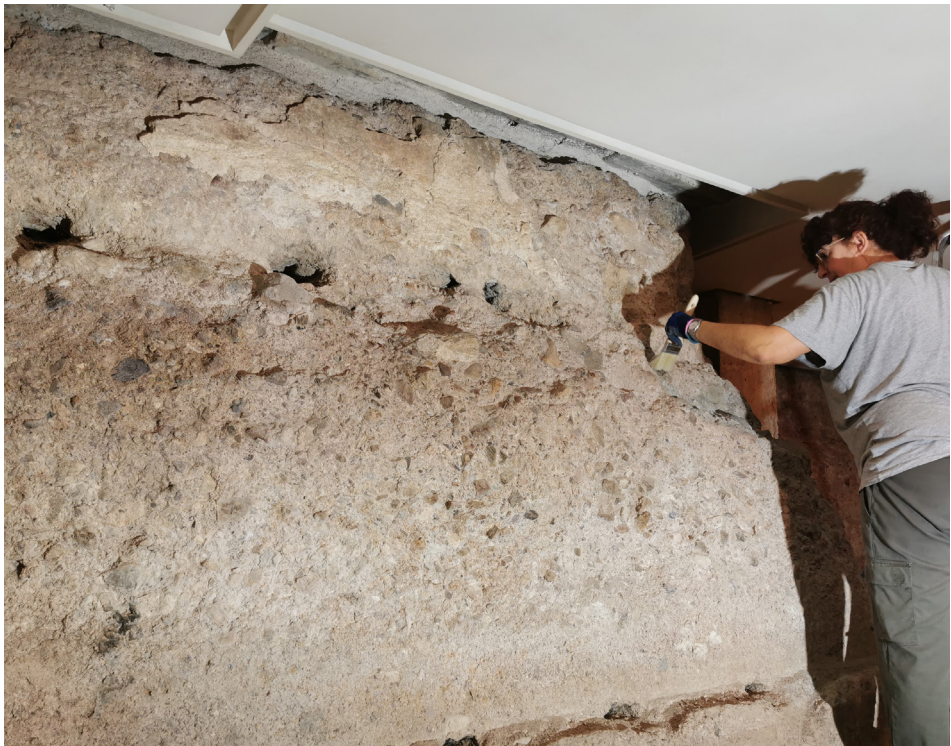
Figura 21. Proceso de limpieza de las estructuras arqueológicas. Fuente: Arqueonaturaleza SL.

4°. Limpieza superficial en seco de las estructuras arqueológicas. El primer tratamiento realizado ha sido la limpieza manual para eliminar el material que se había depositado sobre las estructuras arqueológicas, fundamentalmente las acumulaciones terrosas y material disgregado, que facilitaban el desarrollo y crecimiento de microorganismos y favorecían la acumulación de humedad. También existían abundantes eflorescencias salinas fundamentalmente relacionadas con filtraciones de humedad y la inundación sufrida en el local años atrás. Durante este proceso de limpieza también se acopió todo el material desprendido para posteriormente reintegrarlo en su lugar de origen (Fig. 21).

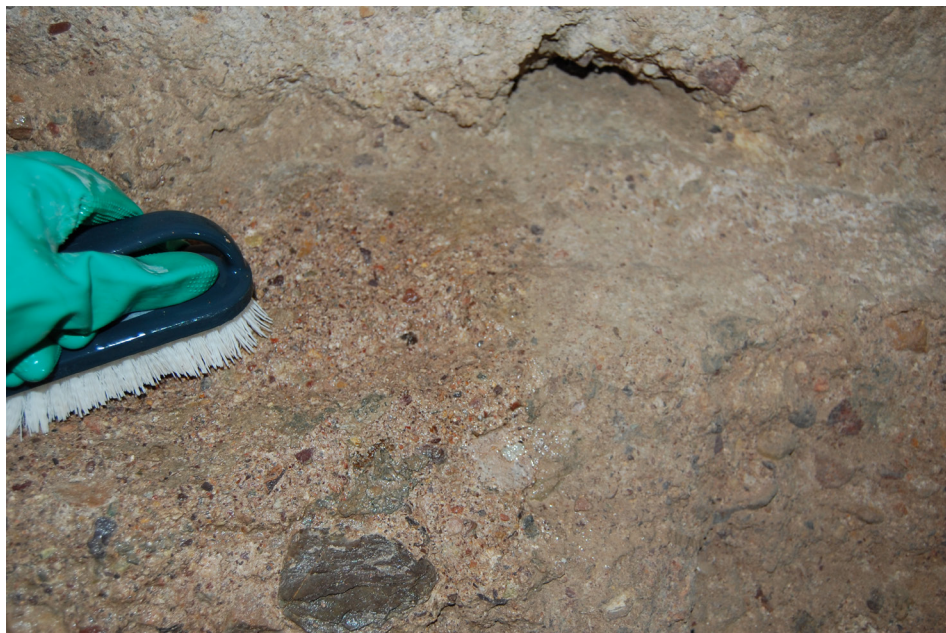
Figura 22. Proceso de limpieza en húmedo de las estructuras arqueológicas. Fuente: Arqueonaturaleza SL.

5°. Limpieza húmeda de las estructuras arqueológicas. En las zonas inferiores, debido a la adhesión de depósitos de limos y barro a causa de la inundación ocurrida hace unos años, se ha realizado también una limpieza en húmedo mediante pulverización de agua a baja presión y cepillado suave no agresivo en aquellas zonas donde el estado de

conservación lo permitía. Junto con la limpieza húmeda se ha aplicado un tratamiento biocida inicial para la eliminación de microorganismos (Fig. 22).

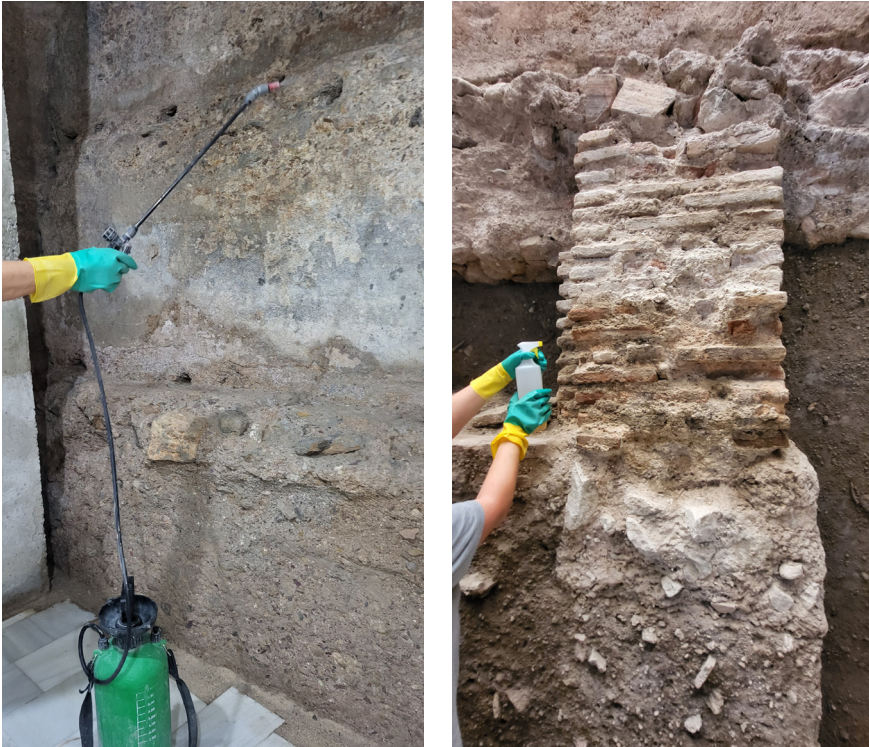
Figuras 24 y 25. Proceso de consolidación química. Fuente: Arqueonaturaleza SL.

8°. Consolidación química de las estructuras. Se ha empleado para devolver la cohesión interna a los materiales degradados para asegurar su estabilidad y tratar de paliar los desprendimientos de los materiales constitutivos de las estructuras arqueológicas. Para ello se ha tenido en cuenta la compatibilidad de los nuevos materiales con los originales, es decir, se han utilizado productos con la mayor afinidad química y mecánica para no producir alteraciones negativas en la evolución material de las estructuras. Se

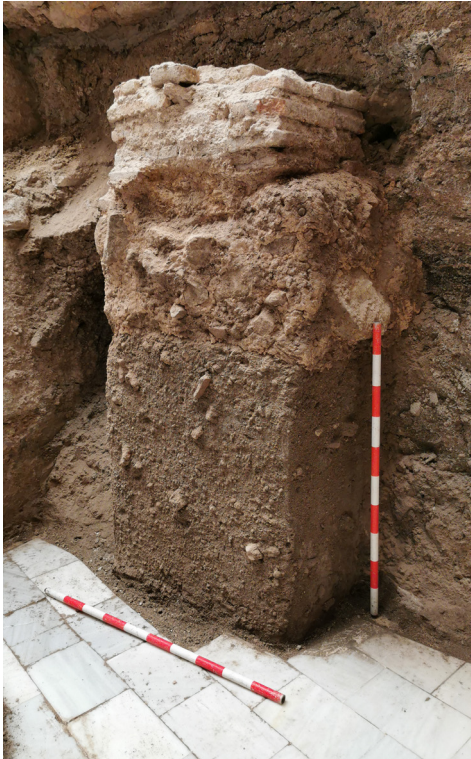
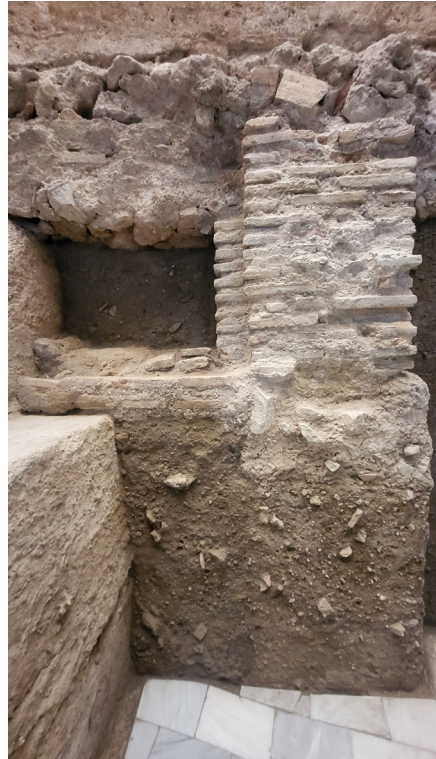
Figuras 26 y 27. Proceso de recolocación del pilar colapsado. Fuente: Arqueonaturaleza SL.

Se ha repuesto su cimentación y el pilar en dos fragmentos, aprovechando una fractura provocada por la caída. La unión de los fragmentos se ha realizado con mortero de cal y áridos de similares características al original con un tratamiento de mimetización según las necesidades y tamaños de las uniones.

También se han recolocado los ladrillos de la parte superior desprendidos y acopiados durante el proceso de limpieza mediante el empleo de un mortero de cal natural amasado con áridos de similar granulometría al original en dosificación 1/4. Para la elevación y recolocación de los fragmentos se ha empleado un polipasto de cadena con las dimensiones adecuadas (Fig. 26, 27, 28 y 29).

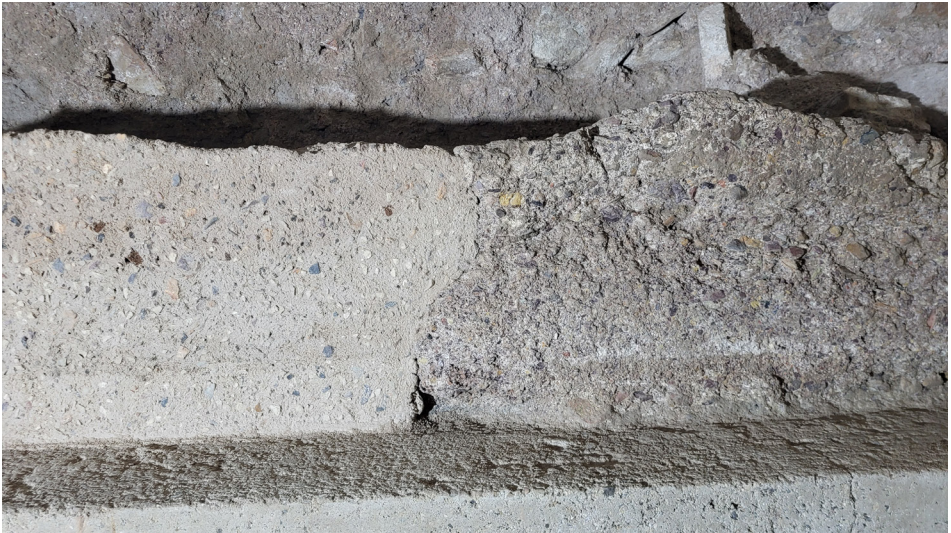
Figura 30. Reintegración volumétrica del calicastro de la antemuralla 1. Fuente: Arqueonaturaleza SL.

En la zona norte inferior de la antemuralla 1 ha sido necesario también reintegrar el forro de la tapia calicastrada y su relleno para evitar el desplome del material, realizado mediante encofrado (Fig. 30).

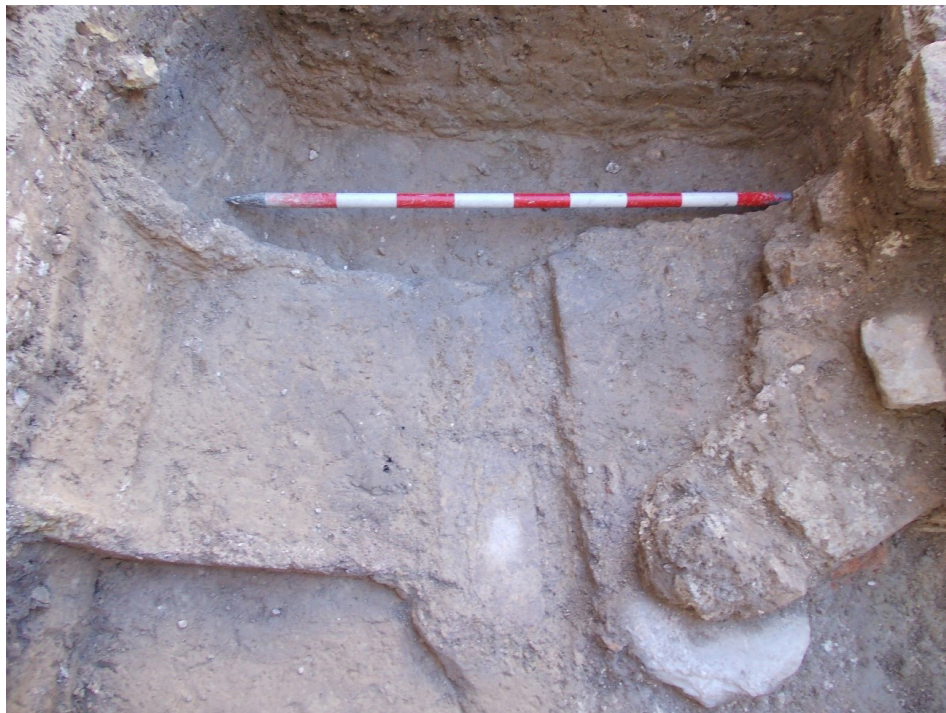
Figura 5. Muros de tapial calicestrado.

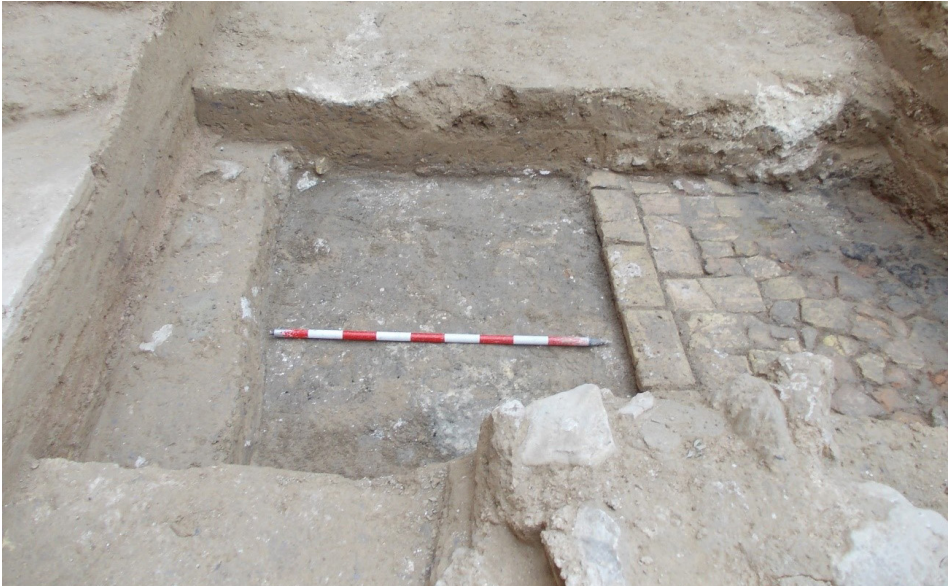
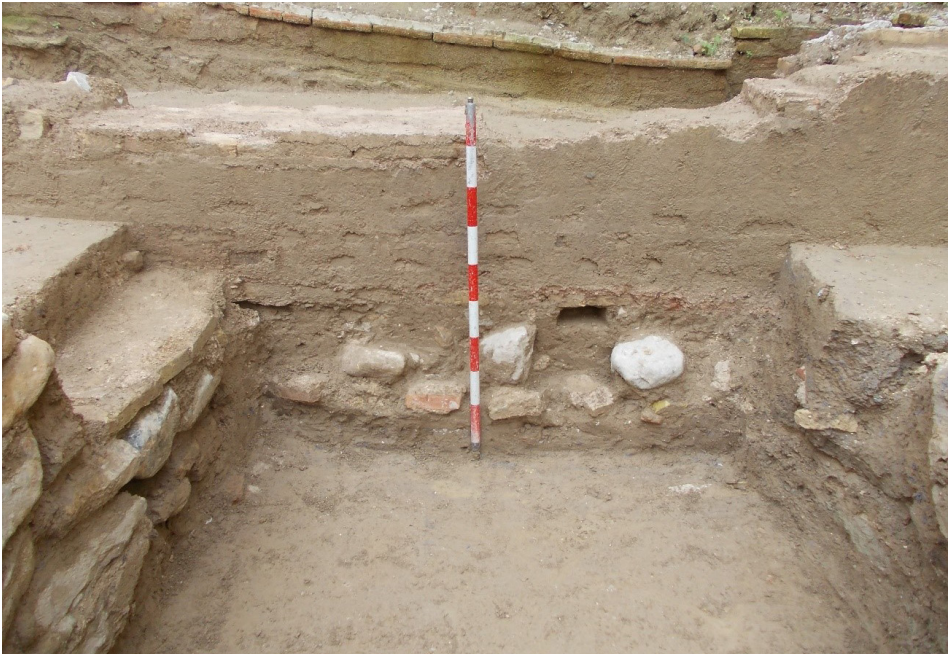
Figura 6 y 7. Estructuras del sondeo y cimentaciones.

La retirada de las estructuras adosadas a los muros de cierre no permitió el análisis de las cimentaciones. Estas cimentaciones estaban realizadas mayoritariamente mediante el empleo de piedras trabadas con algo de cal, si bien también se utilizaron fragmentos de ladrillo en la construcción de las mismas (Fig. 6 y 7).

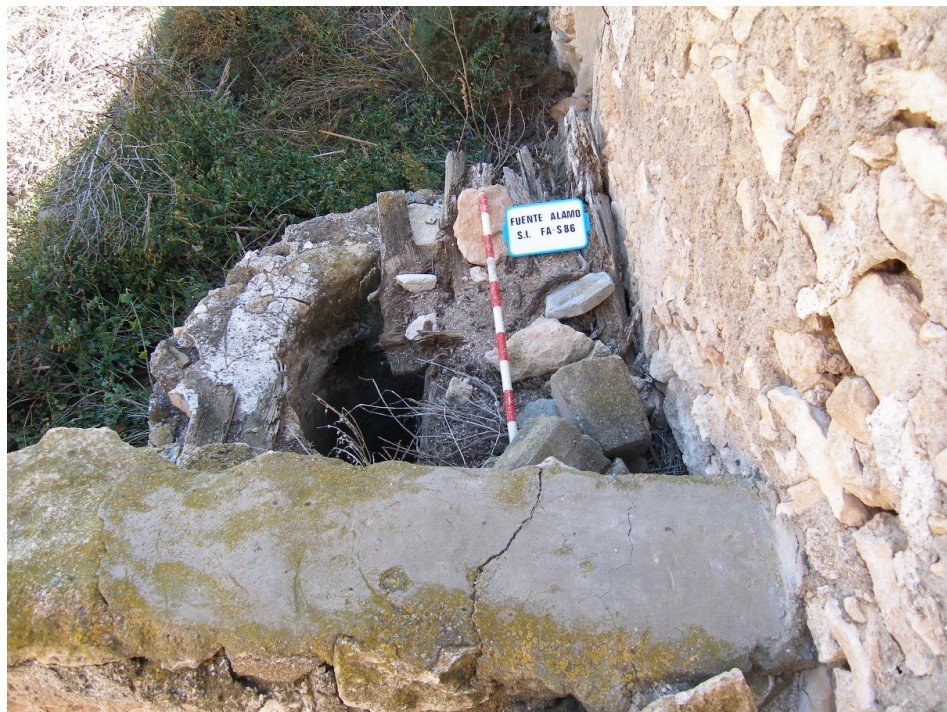
Figura 9. Patio de la Venta. Brocal de aljibe.

El ala noroccidental del conjunto está compuesta por las cuadras y establos, precedidos de un pequeño patio cercado en el que se han documentado abrevaderos de obra para volcar el agua extraída con cubos y poleas del aljibe, situado a la izquierda del acceso al conjunto, en el ángulo formado por los bloques de las cuadras y los establos (Fig. 9).
