III Congreso de Arqueología de la Región de Murcia

José Javier Martínez García - M^a Carmen Martínez Mañogil
Teresa Fernández Azorín - María Haber Uriarte - Mariano López Martínez
Celso Miguel Sánchez Mondéjar - Clemente López Sánchez
(Coords.)

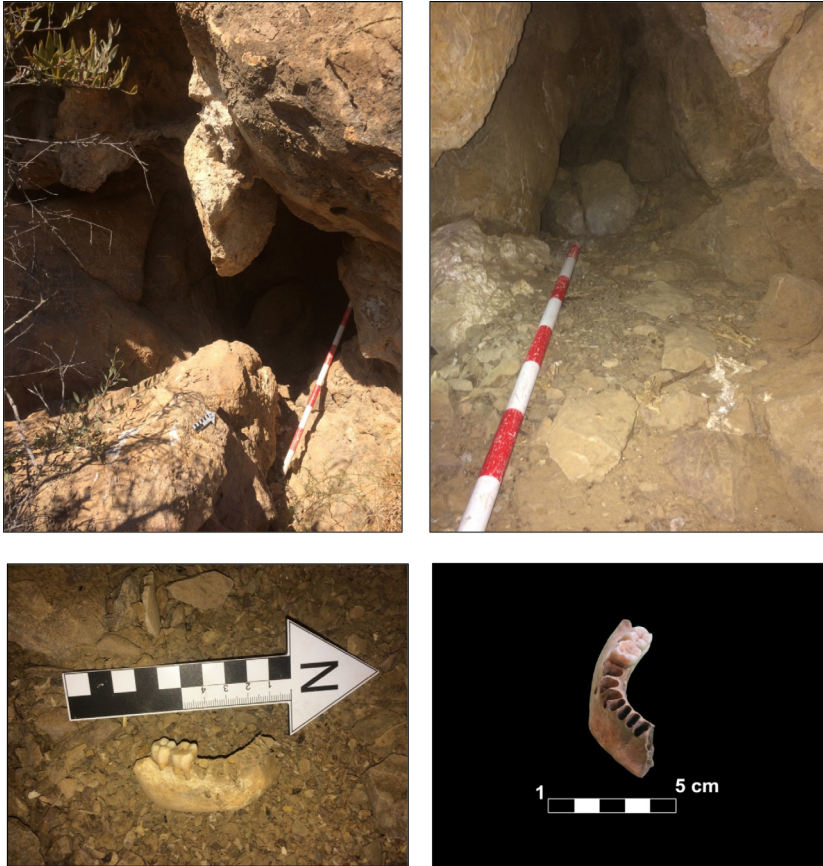
Figura 5. Arriba a la izquierda, boca de la Cueva del Cuñado. A la derecha, vista del interior.

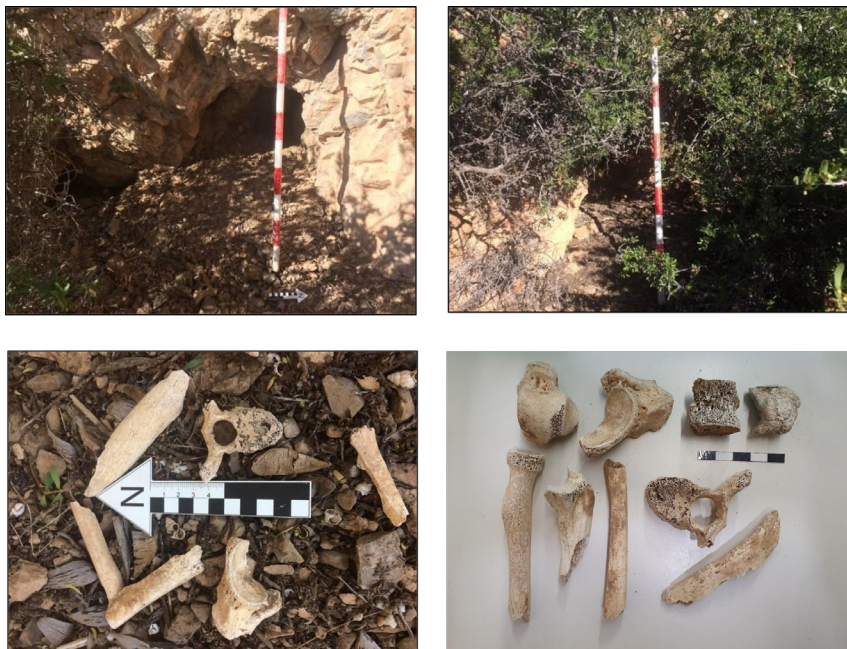
Figura 6. Arriba a la izquierda, entrada de la cavidad principal. A la derecha, segunda entrada. Abajo, algunos de los restos recogidos en superficie y analizados por la Dra. María Haber.

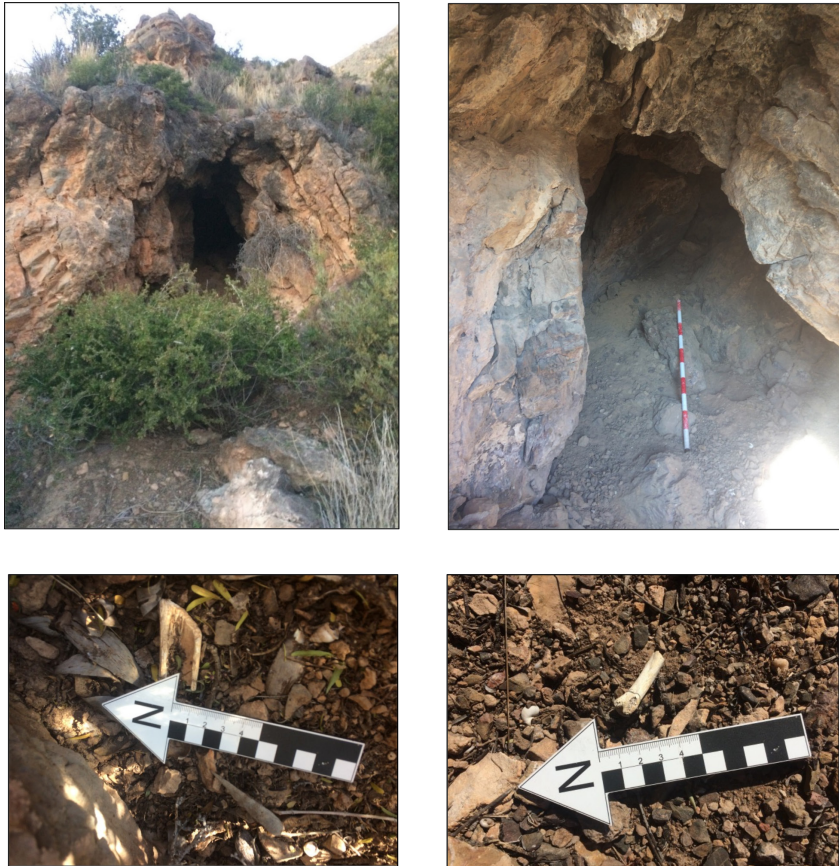
Figura 7. Arriba vista de la boca de la cueva y del interior. Abajo, restos fragmentarios en el exterior.

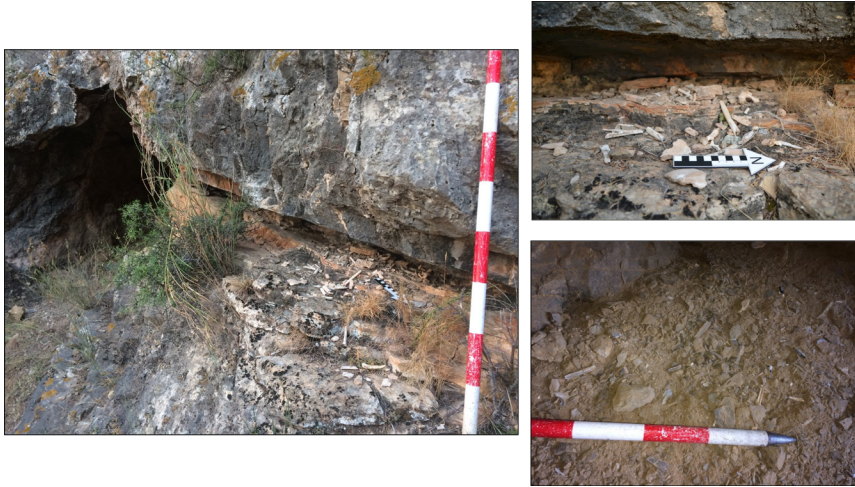
Figura 14. Vista del exterior y del interior de la Cueva Popy. Se puede observar el alto grado de fragmentación que presentan los huesos, y la deposición sobre la leja de piedra. Es posible que la misma fuese una grieta más profunda y que la erosión haya desprendido la visera. En el interior no se puede descartar la presencia de restos humanos muy fragmentados y difíciles de identificar.

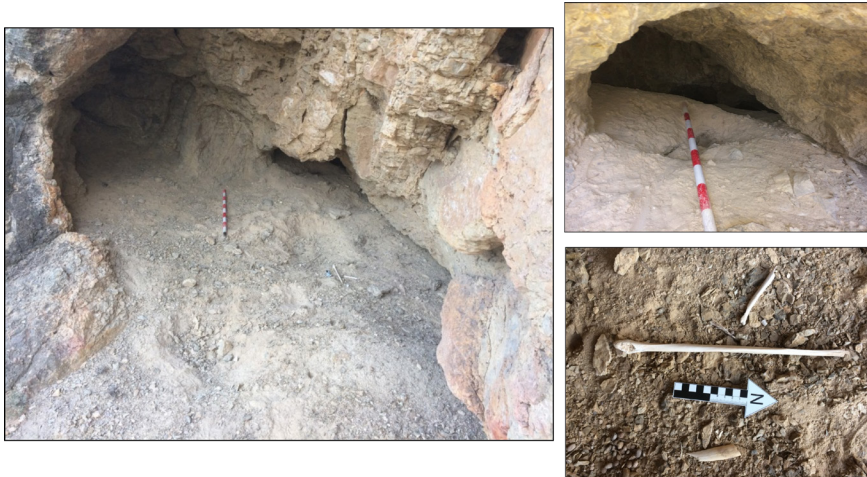
Figura 15. A la izquierda vista general de la zona exterior de la Cueva de la Aserradora I. A la derecha, interior de la galería donde se puede apreciar el depósito sedimentario, e imagen del peroné hallado en superficie.

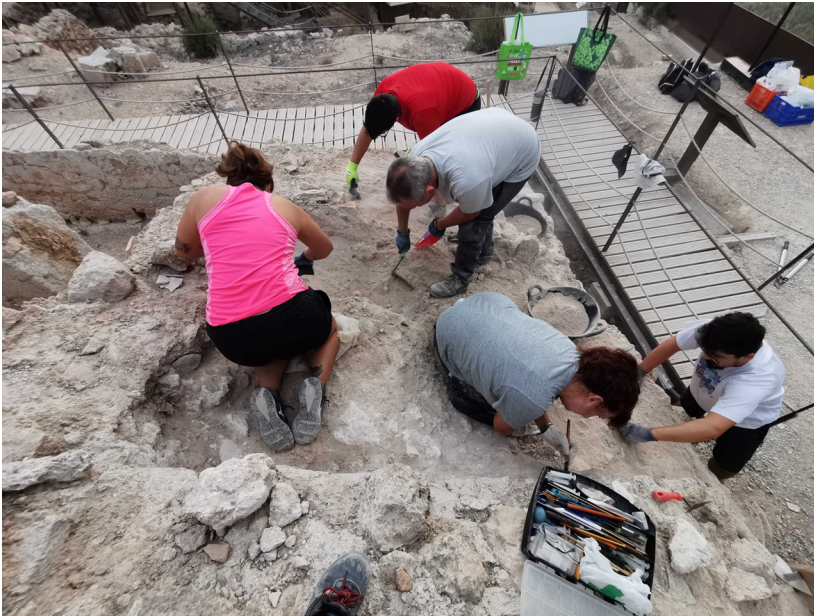
Figura 9. Proceso de limpieza de estructuras deterioradas para valorar su estado de conservación inicial (Fuente: Arqueonaturaleza)

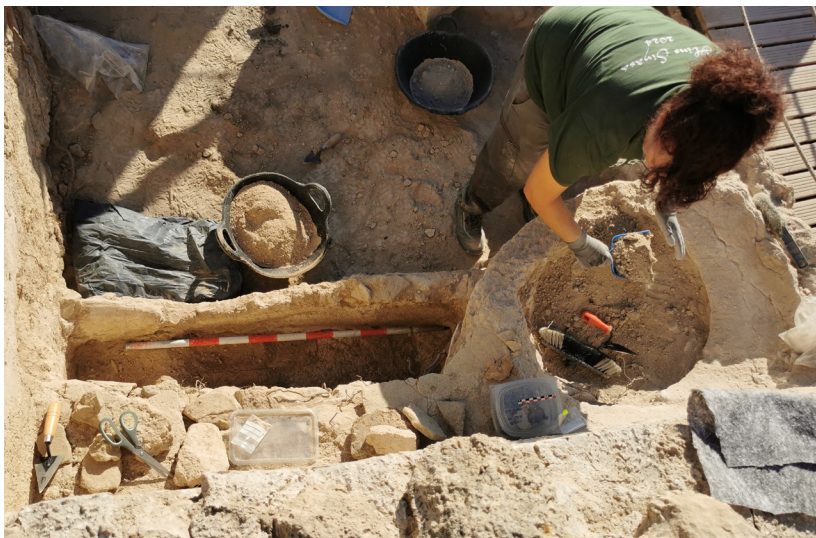
Figura 10. Proceso de limpieza de estructuras deterioradas para valorar su estado de conservación inicial
(Fuente: Arqueonaturaleza)

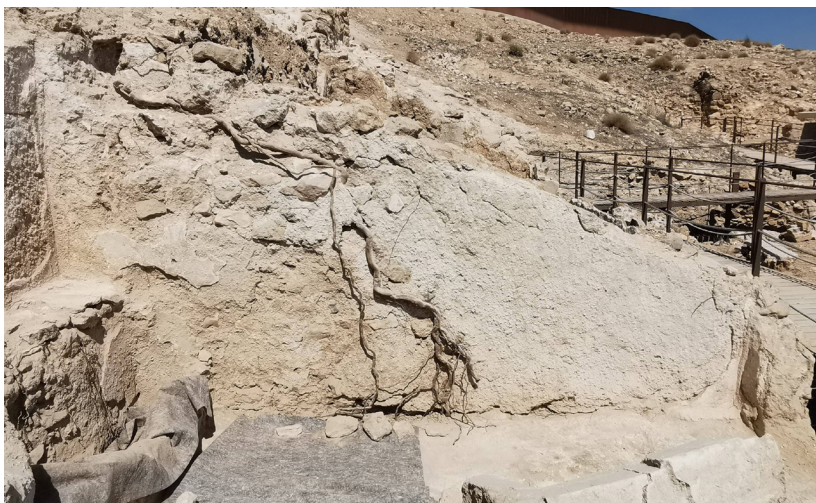
Figura 11. Proceso de limpieza de estructuras deterioradas debido a importantes enraizamientos vegetales que provocaban el levantamiento de los materiales constructivos. Una vez retirados, se realizó una limpieza superficial de forma más profunda para eliminar los depósitos de tierra existentes y la suciedad no concrecionada mediante métodos mecánicos con ayuda de brochas, cepillos, espátulas, palillos de madera, etc.
(Fuente: Arqueonaturaleza)

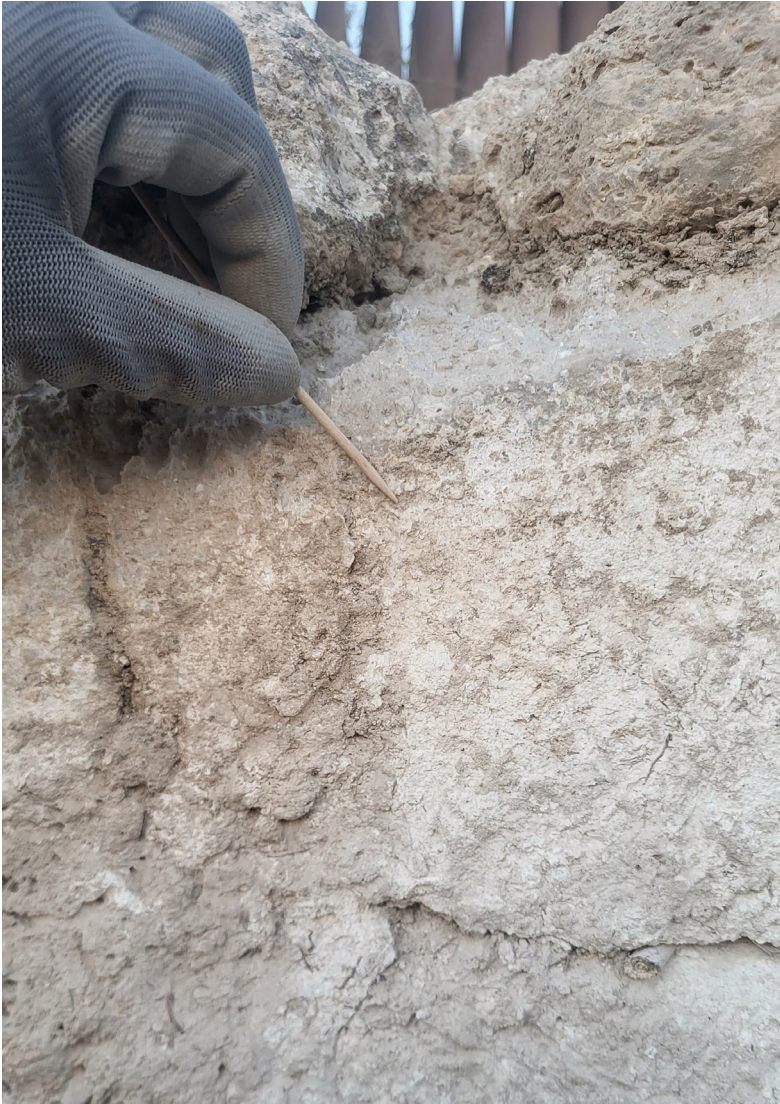
Figura 12. Proceso de limpieza de estructuras deterioradas debido a importantes enraizamientos vegetales que provocaban el levantamiento de los materiales constructivos. Una vez retirados, se realizó una limpieza superficial de forma más profunda para eliminar los depósitos de tierra existentes y la suciedad no concrecionada mediante métodos mecánicos con ayuda de brochas, cepillos, espátulas, palillos de madera, etc. (Fuente: Arqueonaturaleza)

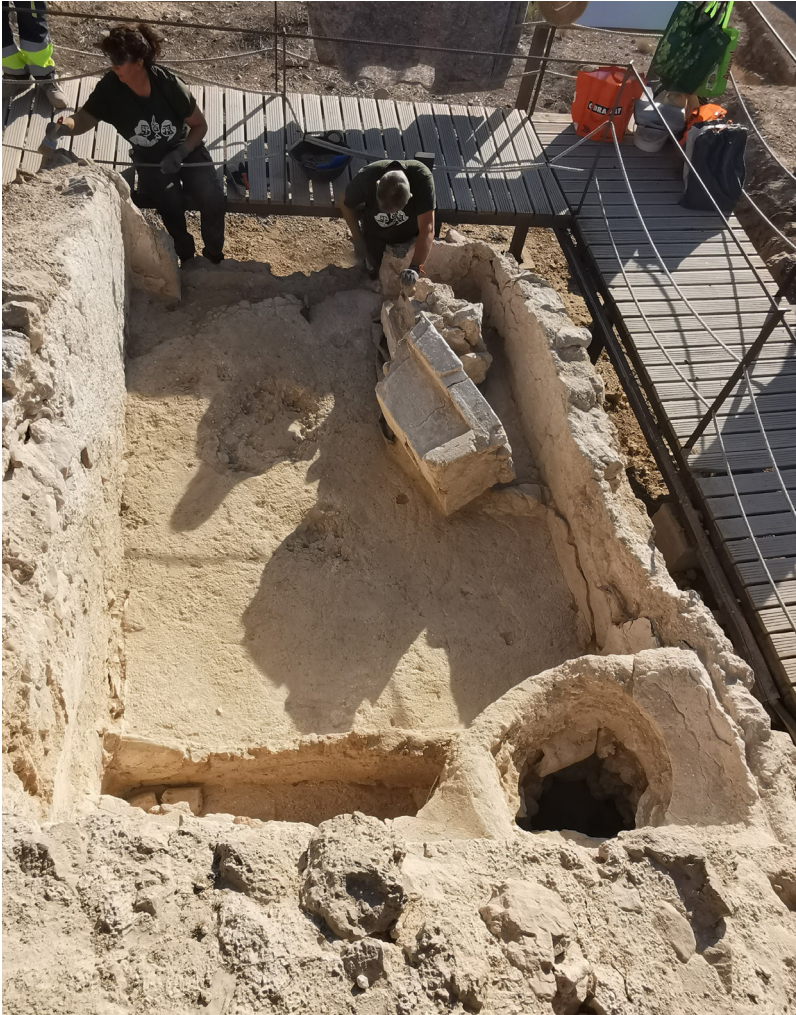
Figura 13. Proceso de limpieza final de las estructuras exhumadas (Fuente: Arqueonaturaleza)

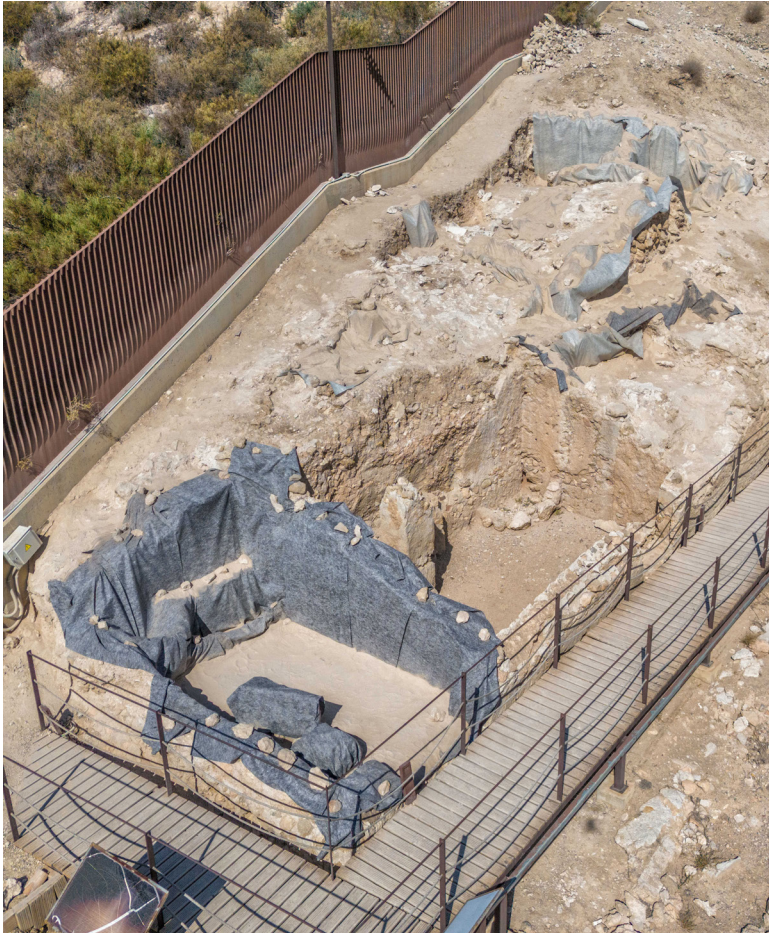
Figura 16. Estado final tras la protección de las estructuras (Autor: Bartolomé López)

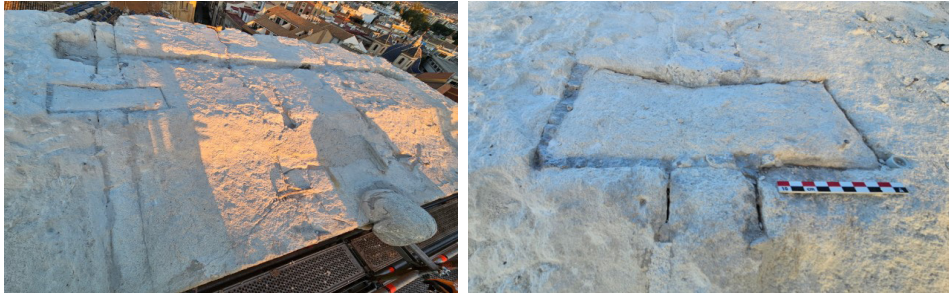
Figura 7. Detalle de las colas de milano. Ejemplo de sellado con cera.

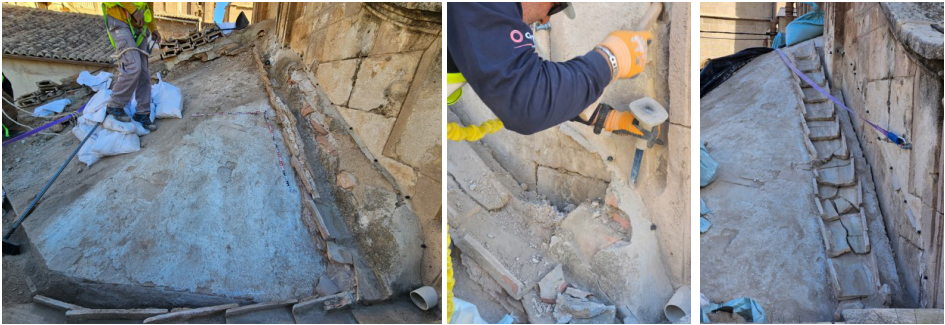
Figura 12. Trabajos de restauración en la bóveda con supervisión arqueológica.

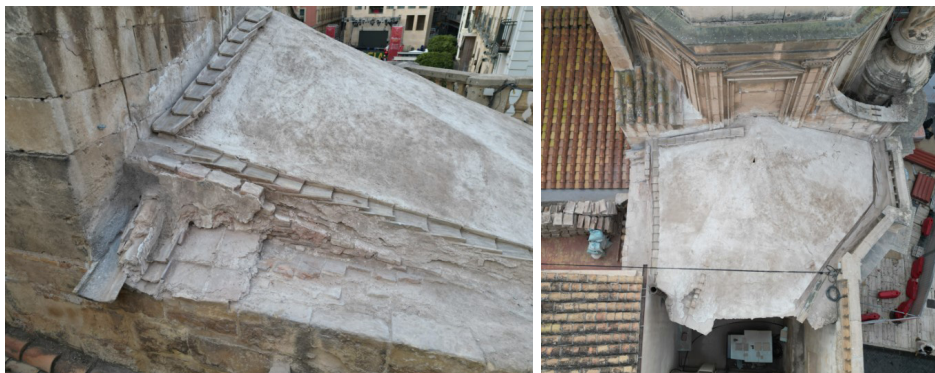
Figura 13. Vista cenital de la cúpula.

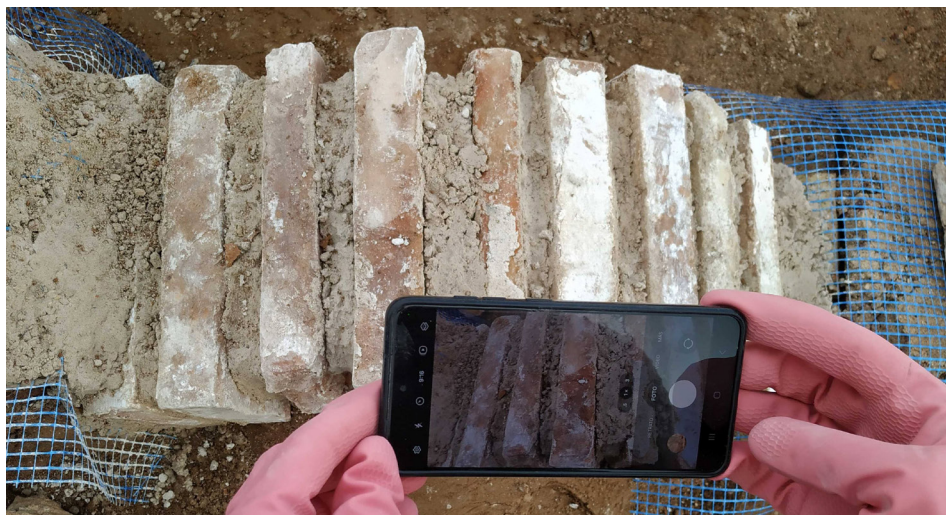
Figura 2. Documentación fotográfica de la intervención de conservación-restauración (Arqueonaturaleza SL)

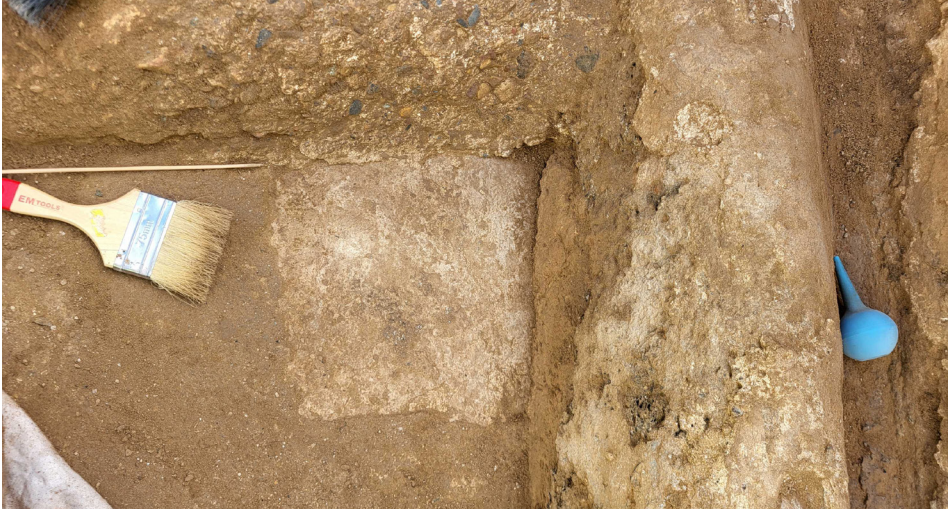
Figura 3. Proceso de limpieza superficial de las estructuras arqueológicas (Arqueonaturaleza SL)

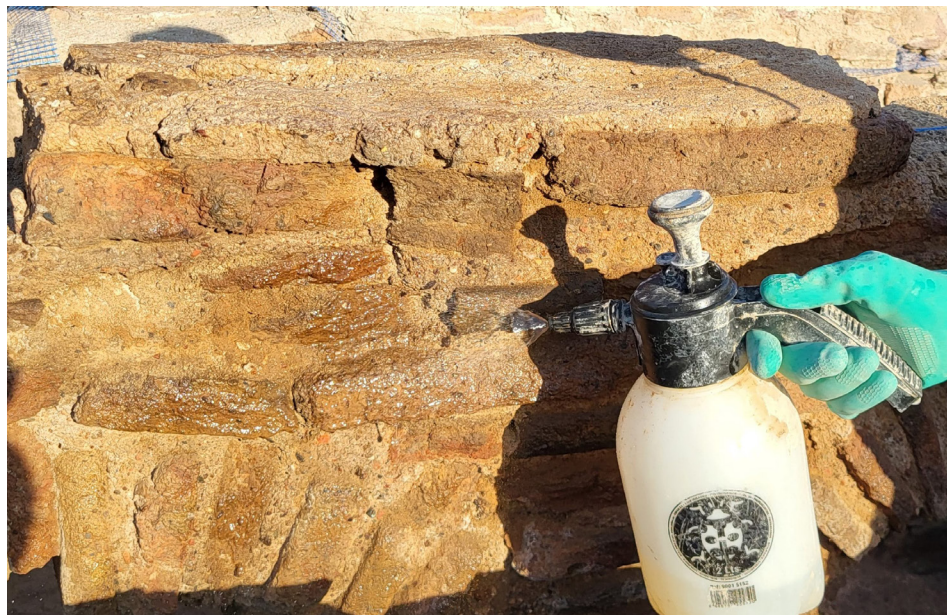
Figura 4. Proceso de consolidación química de las estructuras arqueológicas (Arqueonaturaleza SL)

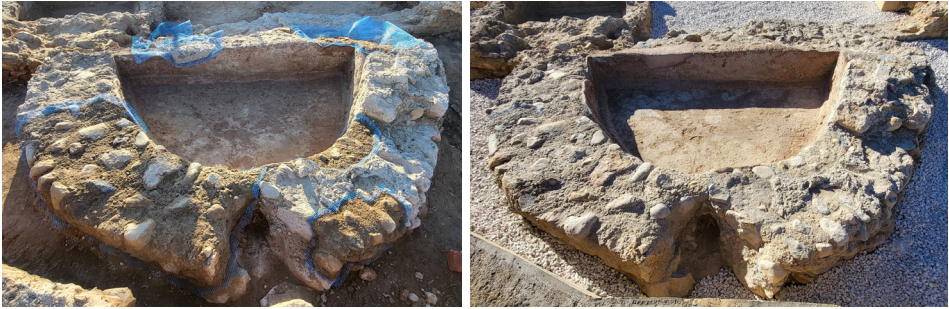
Figuras 5 y 6. Interposición de una malla de fibra de vidrio azul para diferenciar las zonas originales de las reintegradas. Esta malla finalmente queda recortada de tal modo que favorece la contemplación general, pero en una observación más detenida y atenta permite apreciar las zonas repuestas claramente distinguidas del original (Arqueonaturaleza SL)

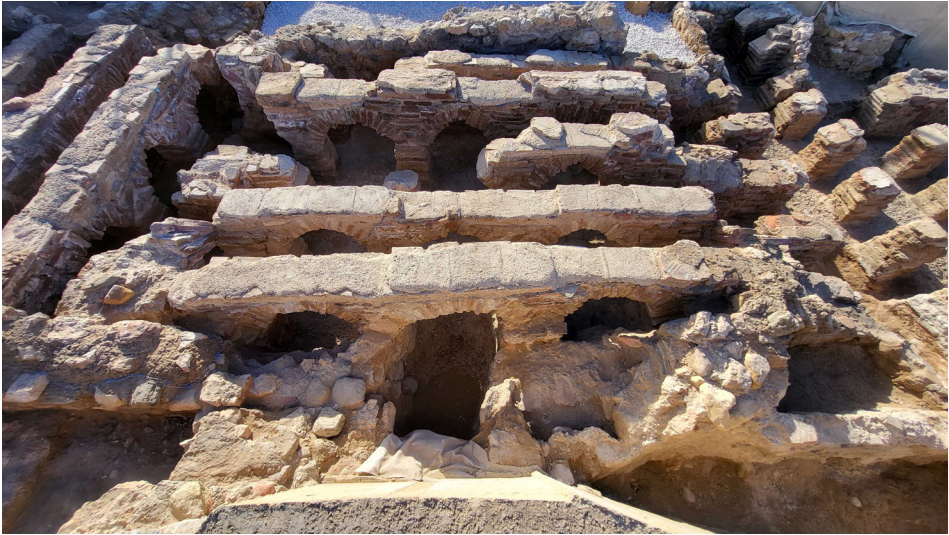
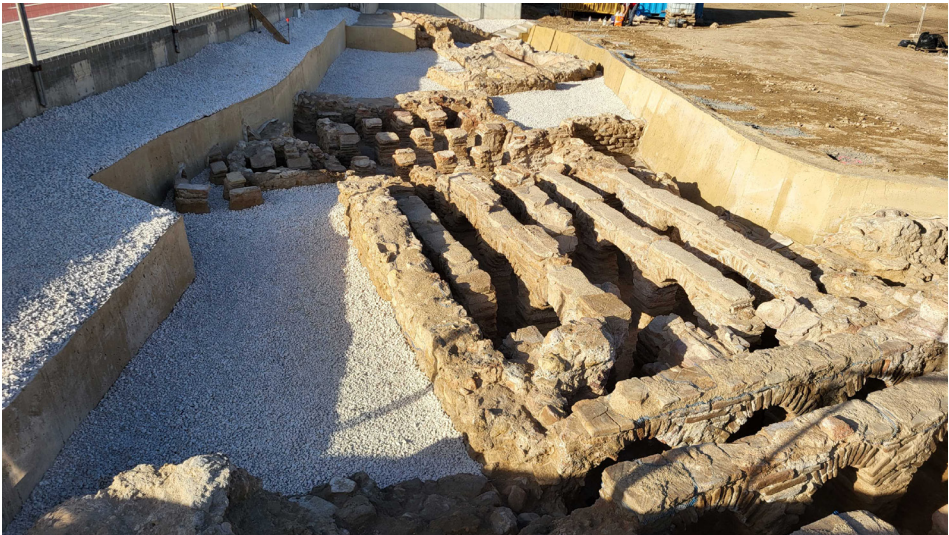
Figuras 19 y 20. Resultados finales obtenidos tras la intervención de conservación-restauración (Arqueonaturaleza SL)
